Hlavná ročná kontrola bezpečnosti detského ihriska a jeho zariadení

(v zmysle STN EN 1176)

PROTOKOL

Detské ihrisko:	<i>Detské ihrisko – Nižný Hrušov</i>
Adresa/lokalizácia:	<i>Ihrisko sa nachádza v oddychovom parku</i>
Prevádzkovateľ:	<i>Obecný úrad Nižný Hrušov 520, 094 22</i>
Objednávateľ:	<i>Obecný úrad Nižný Hrušov 520, 094 22</i>
Dátum vykonania kontroly/obhliadky:	<i>15.8.2023</i>
Materiálne vybavenie:	<i>Zariadenia na kontrolu v zmysle STN EN 1176-1</i>
Kontrolu vykonal:	<i>Ing. Matúš Kažimír</i>
Číslo osvedčenia:	<i>010/30/21/PLZ/OPR</i>
Zoznam zariadení herných prvkov:	<i>1.Kombinovaná herná zostav 2.Preliezka 3.Herná veža so šmýkačkou 4.Tunel 5.Kolotoč 6.Jednobodové pružinové zariadenie 7.Závesná hojdačka</i>

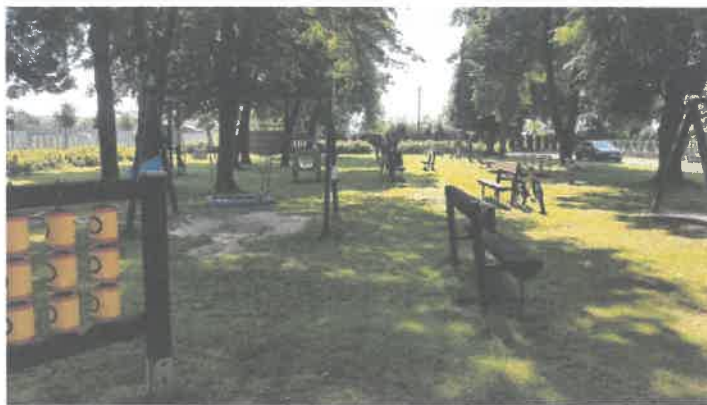
Detské ihrisko sa nachádza v peknom, udržiavanom oddychovom parku neďaleko futbalového ihriska v obci Nižný Hrušov. Ihrisko je od cestnej komunikácie oddelené dostatočnou vzdialenosťou a čiastočne živým plotom. Povrch ihriska je rovinatý, trávnatý, na kritických miestach sú vybudované dopadové plochy z gumového granulátu. Všetky herné prvky sú v priestore vhodne umiestnené, certifikované v súlade s STN EN 1176.

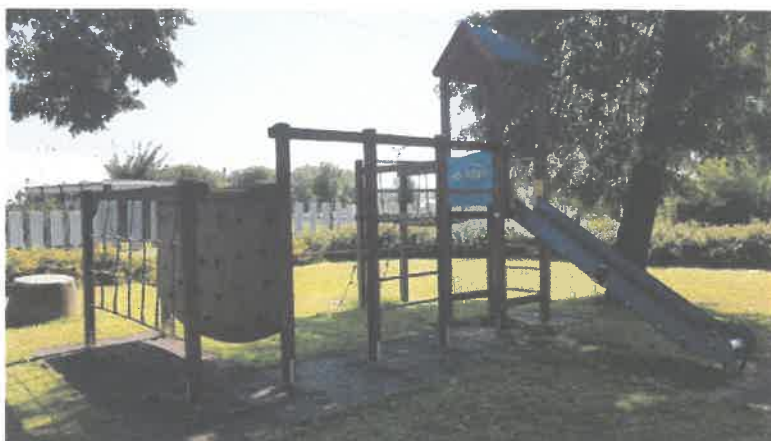
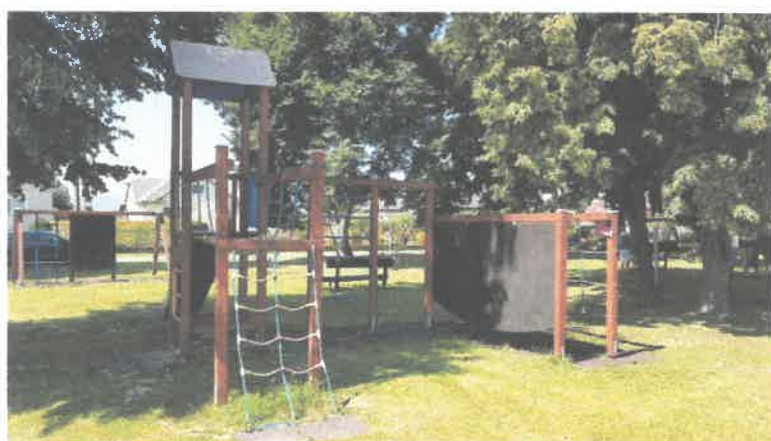
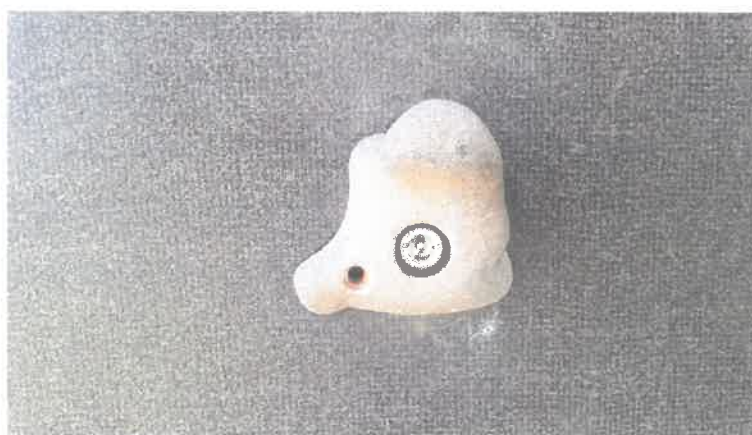
1. Kombinovaná herná zostava so šmýkačkou, pohyblivým mostíkom, rebrinami, hrazdami a lezeckou stenou.

Výška plošiny 154cm, výška zábran 72cm, miesto nasadania na šmýkačku je na plošine, priechnik vo výške 73cm, za vysadacou časťou šmýkačky je dostatočná voľná plocha (viac ako 2m), výška rebrín 208cm, výška hrádz 120cm a 178cm, priemer priečok 30mm, rozmer oka lanovej siete 38cm x 39cm,

Certifikácia zariadenia:	<i>Podľa STN EN 1176 zistená</i>
Opotrebovanie zariadenia a povrchov:	<i>Úmerné veku a používaniu</i>
Iné nedostatky:	<i>Viackrát uvoľnené úchyty na lezeckej stene</i>
Návrhy opatrení:	<i>Upevnenie uvoľnených úchyto</i>
Odporúčania na zvýšenie bezpečnosti:	-

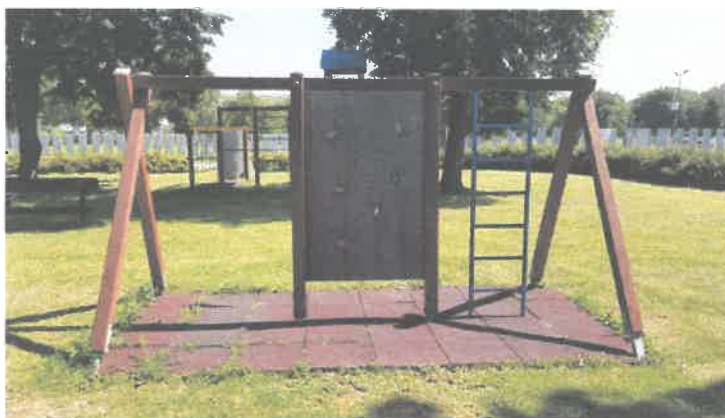
2. Preliezka s ručnou hojdačkou, lezeckou stenou a rebríkom

Výška zostavy 200cm, priemer priečok 30mm, chyty lezeckej steny sú zabezpečené proti pootočeniu

Rok výroby:	<i>2018</i>
Výrobný štítok, označenie:	<i>Zistené, dodávateľ APIS</i>
Certifikácia zariadenia:	<i>Podľa STN EN 1176 zistená</i>
Opotrebovanie zariadenia a povrchov:	<i>Úmerné veku a používaniu</i>
Iné nedostatky:	-
Návrhy opatrení:	-
Odporúčania na zvýšenie bezpečnosti:	-

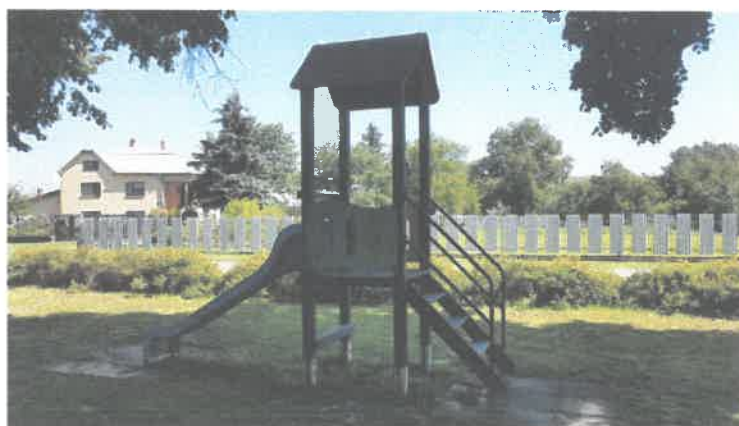
3. Herná veža so šmykačkou

Výška plošiny 100cm, výška zábran 70cm, výška zábradlia schodov 85cm, bočná ochrana šmýkačky v mieste nasadania 50cm, priechnik vo výške 73cm, za vysadacou časťou šmýkačky je dostatočná voľná plocha (viac ako 2m)

Rok výroby:	2018
Výrobný štítok, označenie:	Zistené, dodávateľ APIS
Certifikácia zariadenia:	Podľa STN EN 1176 zistená
Opatrebovanie zariadenia a povrchov:	Úmerné veku a používaniu
Iné nedostatky:	-
Návrhy opatrení:	-
Odporúčania na zvýšenie bezpečnosti:	-

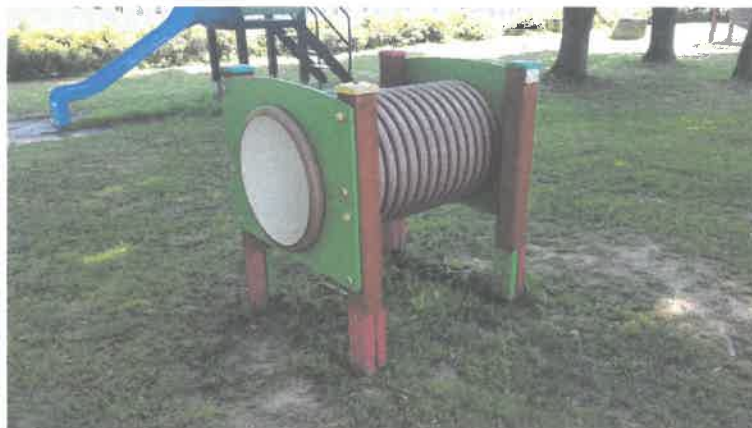
4. Tunel

Výška spodnej hrany tunela, 45cm, priemer tunela 50cm, dĺžka tunela 100cm

Rok výroby:	2018
Výrobný štítok, označenie:	Zistené, dodávateľ APIS
Certifikácia zariadenia:	Podľa STN EN 1176 zistená
Opatrebovanie zariadenia a povrchov:	Úmerné veku a používaniu
Iné nedostatky:	-
Návrhy opatrení:	-
Odporúčania na zvýšenie bezpečnosti:	-

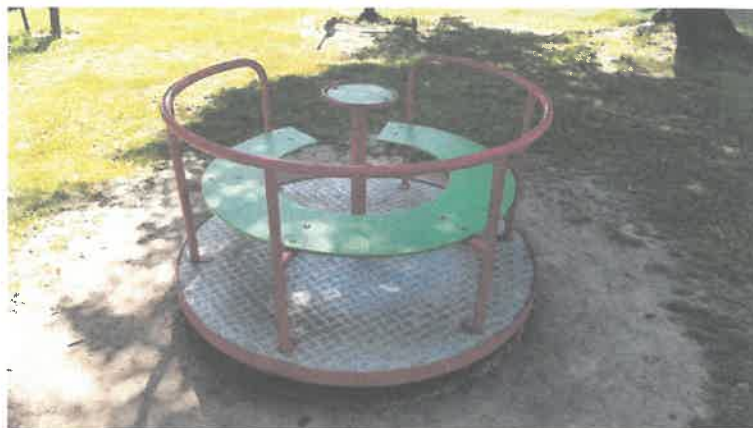
5. Kolotoč so sedadlami a zábradlím

Výška otočnej plošiny 11cm, výška sedadiel 50cm, plošina s protišmykovým povrchom sa otáča plynulo, bez vibrácií, stredový bod kolotoča je stabilný

Rok výroby:	2018
Výrobný štítok, označenie:	Zistené, dodávateľ APIS
Certifikácia zariadenia:	Podľa STN EN 1176 zistená
Opatrebovanie zariadenia a povrchov:	Úmerné veku a používaniu
Iné nedostatky:	-
Návrhy opatrení:	-
Odporúčania na zvýšenie bezpečnosti:	<i>Nakoľko sa jedná o zariadenie s odstredivou silou, odporúčam dodržiavanie minimálnej odstupovej vzdialenosti 2m od zariadenia vo všetkých smeroch.</i>

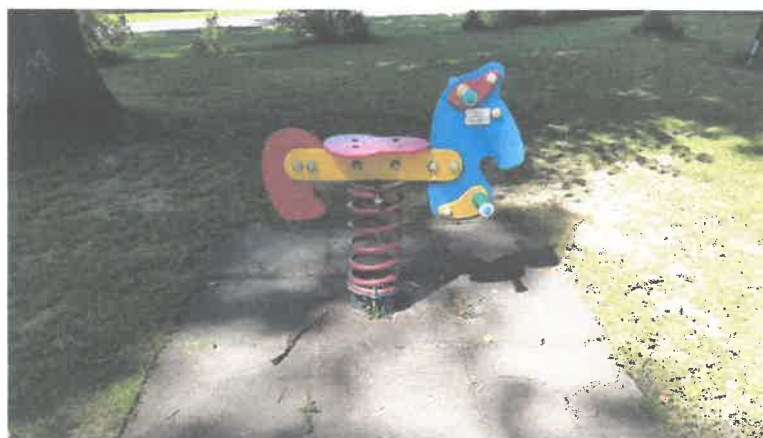
6. Jednobodové pružinové zariadenie

Držadlá sa nepretáčajú okolo osi, pružina ani pri maximálnom náklone neumožňuje zachytenie prstov užívateľov (odskúšané sondou), betónové základy sú prekryté, skrutky a matice opatrené plastovými krytkami

Výrobný štítok, označenie:	<i>Zistené, dodávateľ APIS</i>
Certifikácia zariadenia:	<i>Podľa STN EN 1176 zistená</i>
Opotrebovanie zariadenia a povrchov:	<i>Úmerné veku a používaniu</i>
Iné nedostatky:	-
Návrhy opatrení:	-
Odporúčania na zvýšenie bezpečnosti:	-

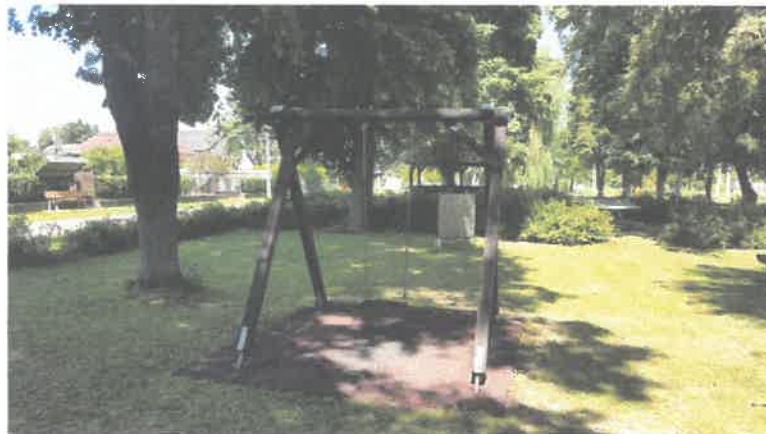
7. Závašná hojdačka

Výška sedadla 36cm, priemer oka použitých reťazi 7mm, závesy bez známok nadmerného opotrebovania

Rok výroby:	<i>2018</i>
Výrobný štítok, označenie:	<i>Zistené, dodávateľ APIS</i>
Certifikácia zariadenia:	<i>Podľa STN EN 1176 zistená</i>
Opotrebovanie zariadenia a povrchov:	<i>Úmerné veku a používaniu</i>
Iné nedostatky:	-
Návrhy opatrení:	-
Odporúčania na zvýšenie bezpečnosti:	<i>Pravidelne kontrolovať stav zavesenia sedadla hojdačky</i>

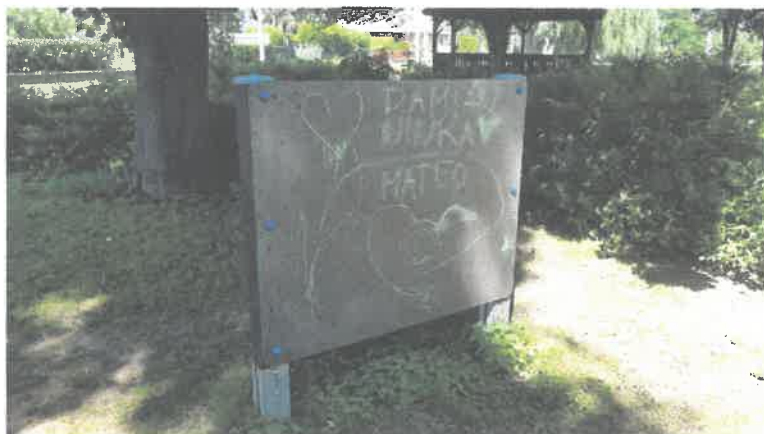
8. Tabuľa

Rok výroby:	2018
Výrobný štítok, označenie:	Zistené, dodávateľ APIS
Certifikácia zariadenia:	Podľa STN EN 1176 zistená
Opatrebovanie zariadenia a povrchov:	Úmerné veku a používaniu
Iné nedostatky:	-
Návrhy opatrení:	-
Odporúčania na zvýšenie bezpečnosti:	-

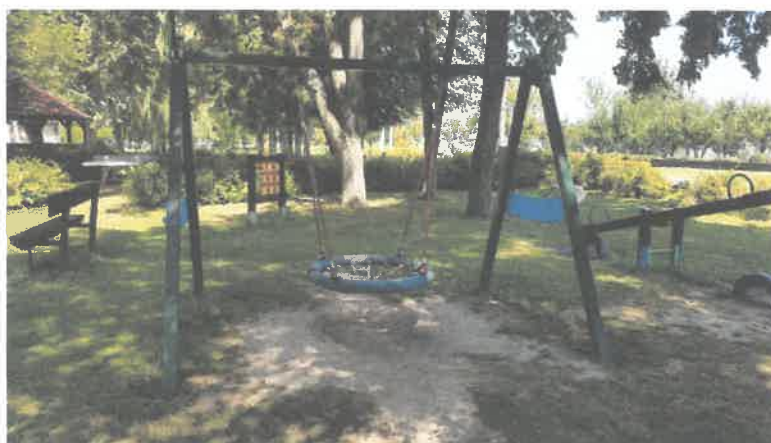
9. Závesná hojdačka „hniezdo“

Výška sedadla 42cm, závesy bez známkov nadmerného opotrebovania

Rok výroby:	2018
Výrobný štítok, označenie:	Zistené, dodávateľ APIS
Certifikácia zariadenia:	Podľa STN EN 1176 zistená
Opatrebovanie zariadenia a povrchov:	Úmerné veku a používaniu
Iné nedostatky:	-

Odporúčania na zvýšenie bezpečnosti: *Pravidelne kontrolovať stav zavesenia sedadla hojdačky*

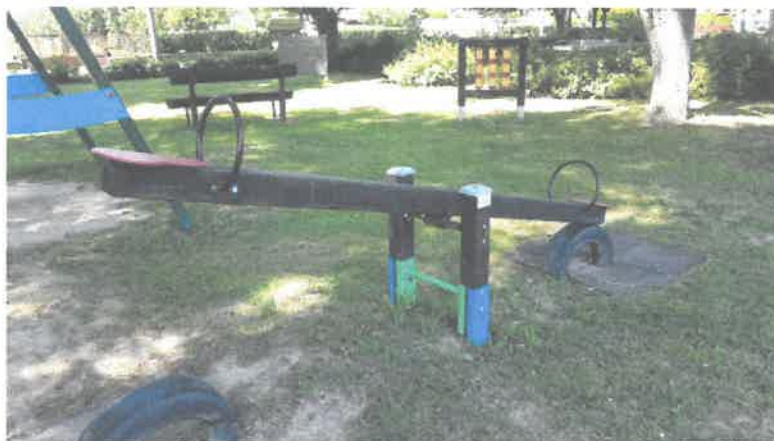
10. Axiálna hojdačka

Maximálna výška sedadiel hojdačky 110cm, bočná výchylka hojdačiek meraná vo vzdialenosti 2m od stredového bodu neprekračuje limit 14cm

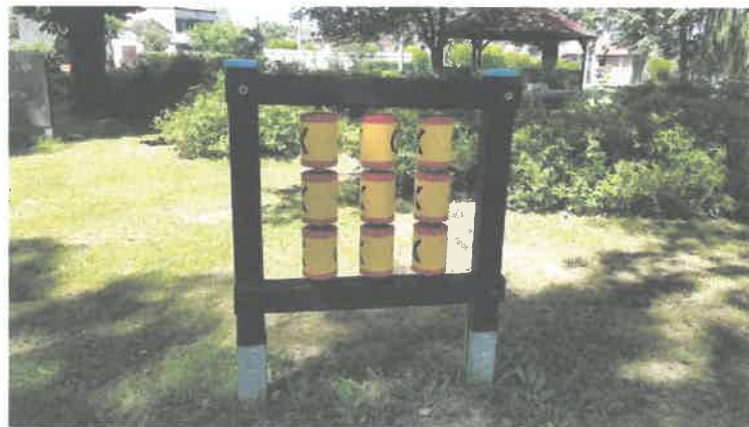
11. Piškvorky

Zábavný detský modul rozvíjajúci zručnosti je pevne zabudovaný do terénu a opatrený vhodným povrchovým náterom. Na zariadení sa nenachádzajú ostré hrany alebo nebezpečné priestory, ktoré by mohli byť zdrojom vzniku úrazu.

Rok výroby:	2018
Výrobný štítok, označenie:	Zistené, dodávateľ APIS
Certifikácia zariadenia:	Podľa STN EN 1176 zistená
Opatrebovanie zariadenia a povrchov:	Úmerné veku a používaniu
Iné nedostatky:	-
Návrhy opatrení:	-
Odporúčania na zvýšenie bezpečnosti:	-

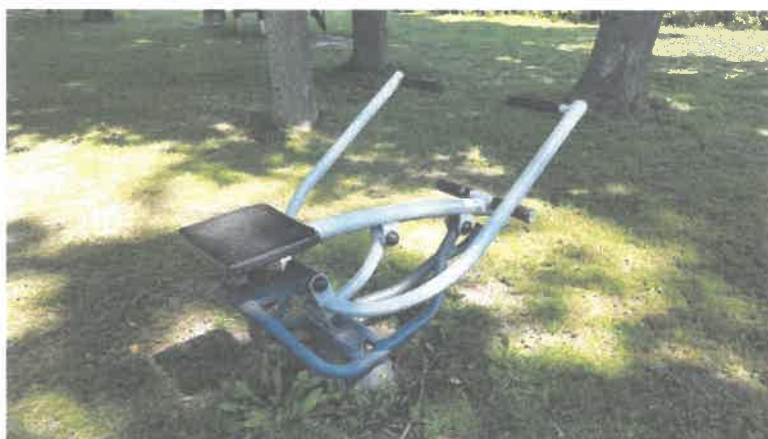
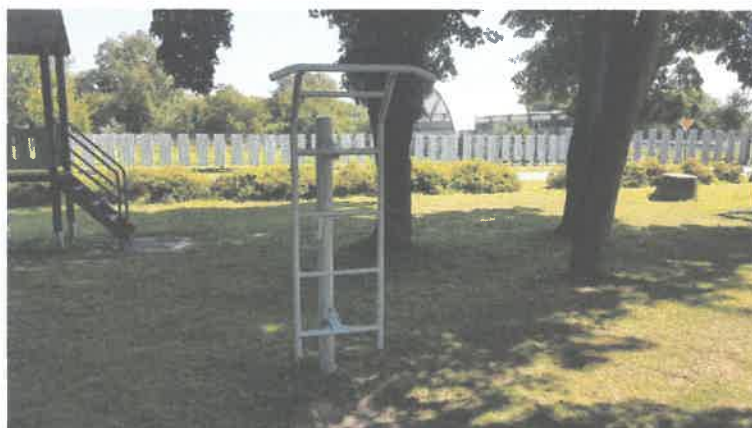
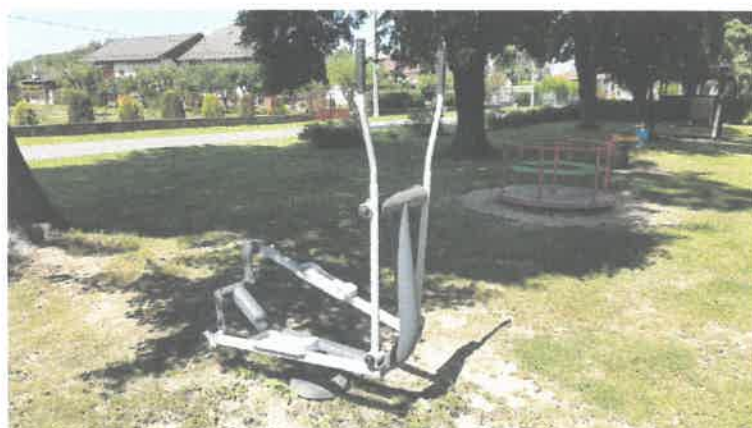
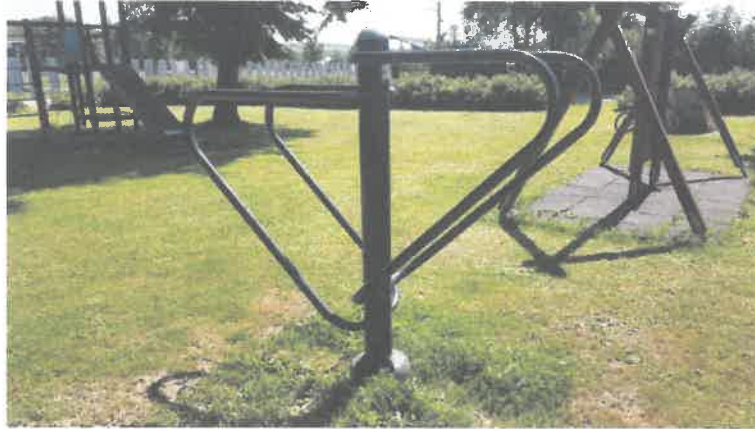
12. Vonkajšie fitness zariadenie 4x

Všetky trvalo zabudované vonkajšie fitness zariadenia sú na ihrisku umiestnené tak že aj pri cvičení na všetkých strojoch naraz nemôže dôjsť k nežiadúcemu kontaktu medzi užívateľmi alebo medzi užívateľom a zariadením. Do terénu sú ukotvené bez možnosti pohybu, dopadové plochy tvorí trávnik, čo je v súlade s STN EN 16 630.

Zariadenia sú vyrobené z kovového materiálu s vhodnou povrchovou úpravou v kombinácii s pomocnými plastovými prípadne gumovými súčasťami. Všetky skrutky a matice sú permanentne prekryté plastovými krytkami, ostatné vyčnievajúce časti sú zaoblené. Podložky pre nohy sú protišmykové s možnosťou odtekania vody. Priestory medzi pohyblivými časťami zariadení neumožňujú pri riadnom používaní zachytenie či pomliaždenie prstov. Na zariadeniach neboli počas kontroly zistené žiadne materiálové alebo konštrukčné nedostatky ktoré by pri správnom používaní zostáv mohli byť príčinou vzniku úrazu.
