Hlavná ročná kontrola bezpečnosti detského ihriska a jeho zariadení

(v zmysle STN EN 1176)

PROTOKOL

Detské ihrisko:	<i>Detské ihrisko – Nižný Hrušov</i>
Adresa/lokalizácia:	<i>Ihrisko sa nachádza v oddychovom parku</i>
Prevádzkovateľ:	<i>Obecný úrad Nižný Hrušov 520, 094 22</i>
Objednávateľ:	<i>Obecný úrad Nižný Hrušov 520, 094 22</i>
Dátum vykonania kontroly/obhliadky:	<i>6.8.2024</i>
Materiálne vybavenie:	<i>Zariadenia na kontrolu v zmysle STN EN 1176-1</i>
Kontrolu vykonal:	<i>Ing. Matúš Kažimír</i>
Číslo osvedčenia:	<i>010/30/21/PLZ/OPR</i>
Zoznam zariadení herných prvkov:	<i>1.Kombinovaná herná zostava 2.Preliezka 3.Herná veža so šmýkačkou 4.Tunel 5.Kolotoč 6.Jednobodové pružinové zariadenie 7.Závesná hojdačka</i>

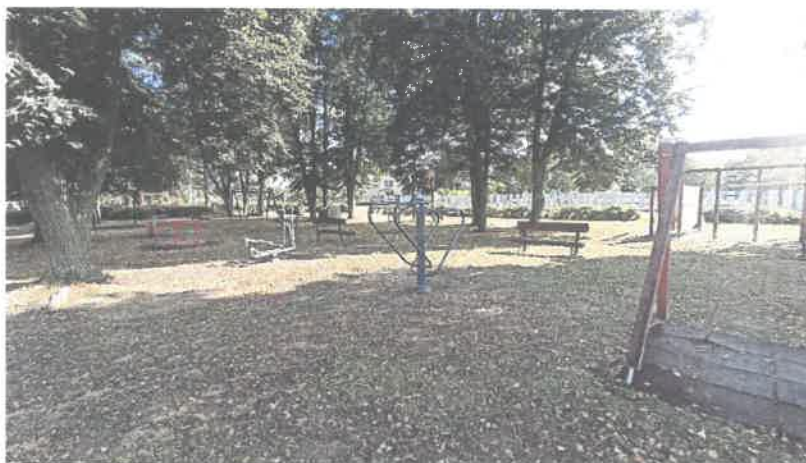
Detské ihrisko sa nachádza v peknom, udržiavanom oddychovom parku neďaleko futbalového ihriska v obci Nižný Hrušov. Ihrisko je od cestnej komunikácie oddelené dostatočnou vzdialenosťou a čiastočne živým plotom. Povrch ihriska je rovinatý, trávnatý, na kritických miestach sú vybudované dopadové plochy z gumového granulótu. Všetky herné prvky sú v priestore vhodne umiestnené, certifikované v súlade s STN EN 1176. Odporúčam doplnenie

prevádzkového poriadku, nakoľko pôvodný bol v čase kontroly vplyvom počasia značne poškodený.

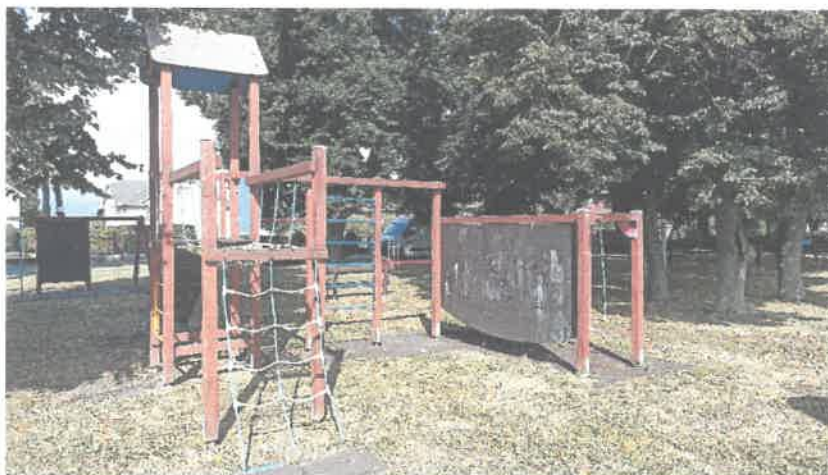
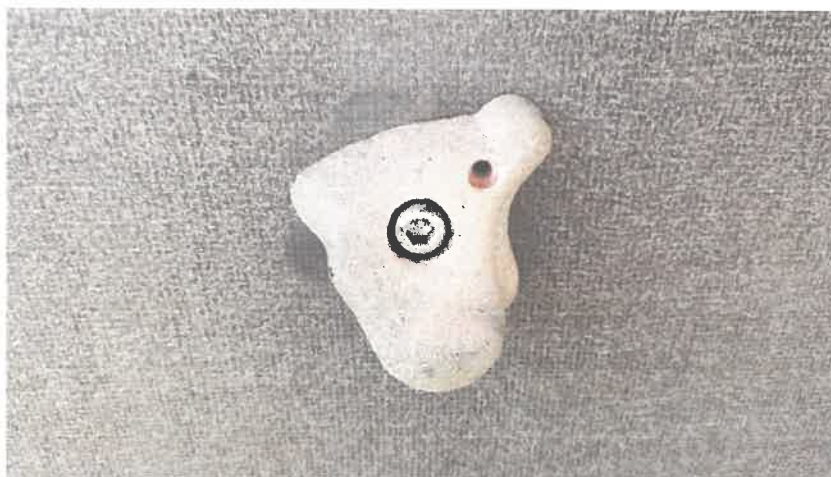
1. Kombinovaná herná zostava so šmýkačkou, pohyblivým mostíkom, rebrinami, hrazdami a lezeckou stenou.

Výška plošiny 154cm, výška zábran 72cm, miesto nasadania na šmýkačku je na plošine, priechnik vo výške 73cm, za vysadacou časťou šmýkačky je dostatočná voľná plocha (viac ako 2m), výška rebrín 208cm, výška hrazd 120cm a 178cm, priemer priečok 30mm, rozmer oka lanovej siete 38cm x 39cm,

Rok výroby:	2018
Výrobný štítok, označenie:	Zistené, dodávateľ APIS
Certifikácia zariadenia:	Podľa STN EN 1176 zistená
Opotrebovanie zariadenia a povrchov:	Úmerné veku a používaniu
Iné nedostatky:	Uvoľnený úchyt na lezeckej stene
Návrhy opatrení:	Upevnenie uvoľneného úchytu
Odporúčania na zvýšenie bezpečnosti:	-

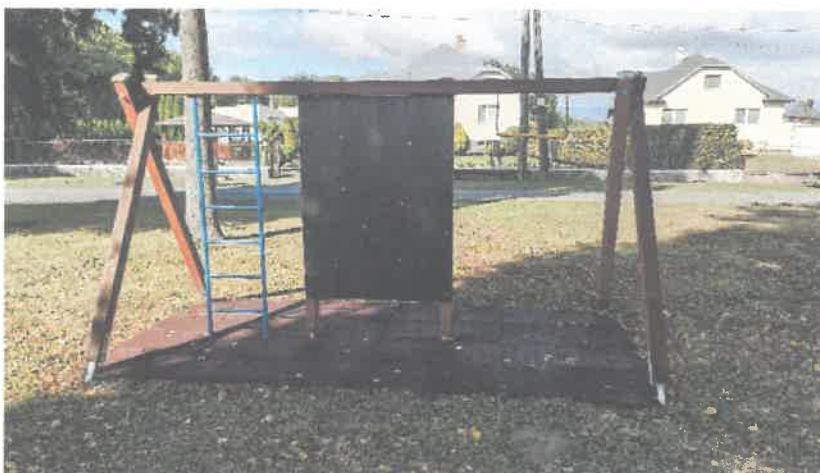
2. Prelietka s ručnou hojdačkou, lezeckou stenou a rebríkom

Výška zostavy 200cm, priemer priečok 30mm, chyty lezeckej steny sú zabezpečené proti pootočeniu

Rok výroby:	2018
Výrobný štítok, označenie:	Zistené, dodávateľ APIS
Certifikácia zariadenia:	Podľa STN EN 1176 zistená
Opotrebovanie zariadenia a povrchov:	Úmerné veku a používaniu
Iné nedostatky:	-
Návrhy opatrení:	-
Odporúčania na zvýšenie bezpečnosti:	-

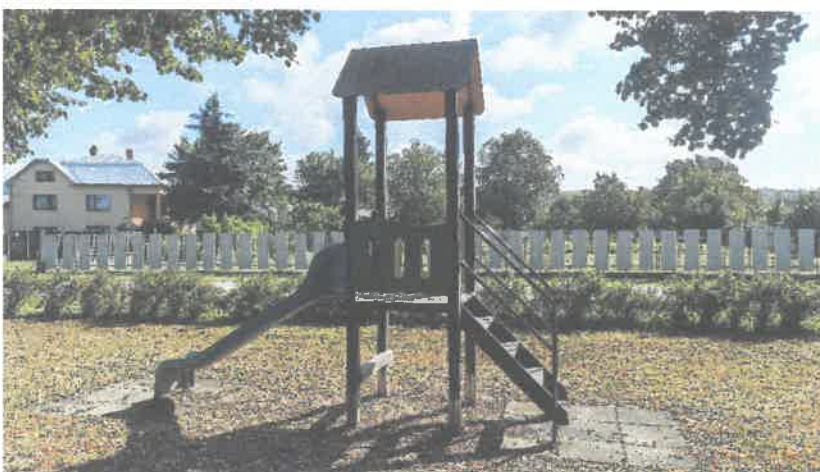
3. Herná veža so šmýkačkou

Výška plošiny 100cm, výška zábran 70cm, výška zábradlia schodov 85cm, bočná ochrana šmýkačky v mieste nasadenia 50cm, priečnik vo výške 73cm, za vysadacou časťou šmýkačky je dostatočná voľná plocha (viac ako 2m)

Rok výroby:	2018
--------------------	------

Výrobný štítok, označenie:	<i>Zistené, dodávateľ APIS</i>
Certifikácia zariadenia:	<i>Podľa STN EN 1176 zistená</i>
Opatrebovanie zariadenia a povrchov:	<i>Úmerné veku a používaniu</i>
Iné nedostatky:	-
Návrhy opatrení:	-
Odporúčania na zvýšenie bezpečnosti:	-

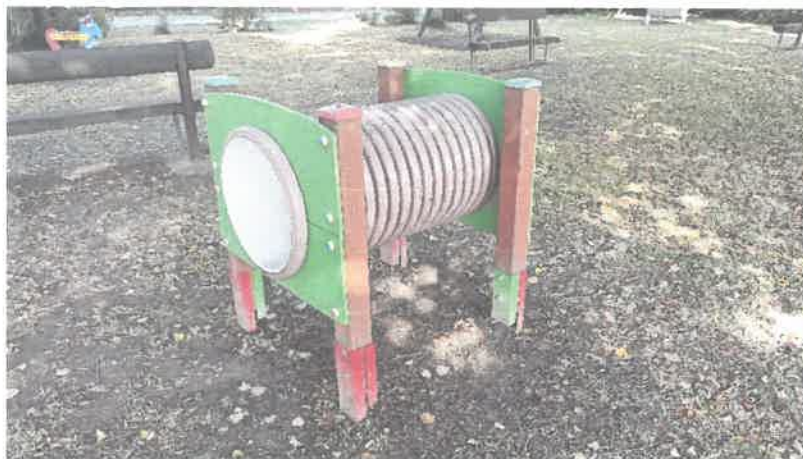
4. Tunnel

Výška spodnej hrany tunela, 45cm, priemer tunela 50cm, dĺžka tunela 100cm

Rok výroby:	<i>2018</i>
Výrobný štítok, označenie:	<i>Zistené, dodávateľ APIS</i>
Certifikácia zariadenia:	<i>Podľa STN EN 1176 zistená</i>
Opatrebovanie zariadenia a povrchov:	<i>Úmerné veku a používaniu</i>
Iné nedostatky:	-
Návrhy opatrení:	-
Odporúčania na zvýšenie bezpečnosti:	-

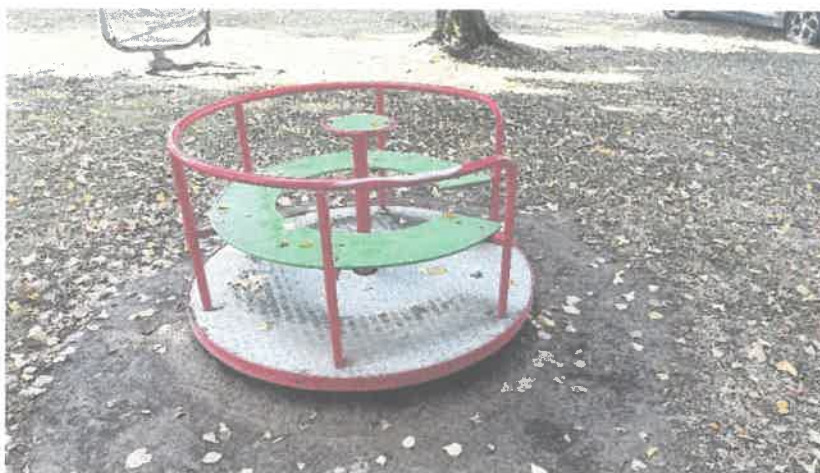
5. Kolotoč so sedadlami a zábradlím

Výška otočnej plošiny 11cm, výška sedadiel 50cm, plošina s protišmykovým povrchom sa otáča plynulo, bez vibrácií, stredový bod kolotoča je stabilný

Rok výroby:	2018
Výrobný štítok, označenie:	Zistené, dodávateľ APIS
Certifikácia zariadenia:	Podľa STN EN 1176 zistená
Opatrebovanie zariadenia a povrchov:	Úmerné veku a používaniu
Iné nedostatky:	-
Návrhy opatrení:	-
Odporúčania na zvýšenie bezpečnosti:	<i>Nakoľko sa jedná o zariadenie s odstredivou silou, odporúčam dodržiavanie minimálnej odstupovej vzdialenosti 2m od zariadenia vo všetkých smeroch.</i>

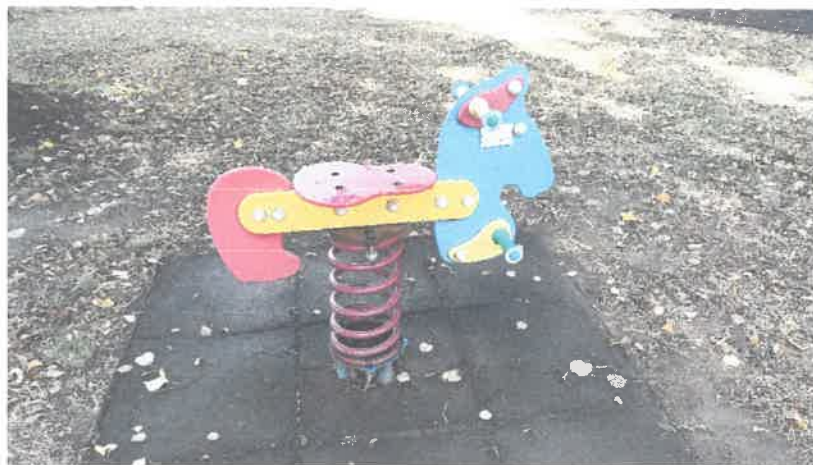
6. Jednobodové pružinové zariadenie

Držadlá sa nepretáčajú okolo osi, pružina ani pri maximálnom náklone neumožňuje zachytenie prstov užívateľov (odskúšané sondou), betónové základy sú prekryté, skrutky a matice opatrené plastovými krytkami

Rok výroby:	2018
Výrobný štítok, označenie:	Zistené, dodávateľ APIS
Certifikácia zariadenia:	Podľa STN EN 1176 zistená
Opatrebovanie zariadenia a povrchov:	Úmerné veku a používaniu
Iné nedostatky:	-
Návrhy opatrení:	-
Odporúčania na zvýšenie bezpečnosti:	-

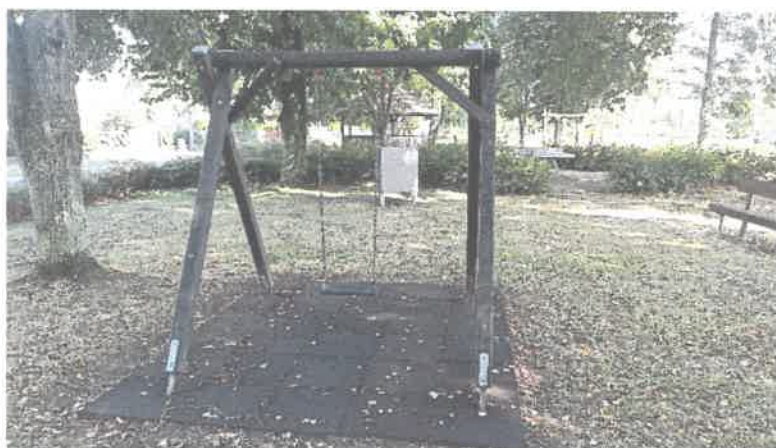
7. Závěsná hojdačka

Výška sedadla 36cm, priemer oka použitých reťazi 7mm, závesy bez známok nadmerného opotrebovania

Rok výroby:	2018
Výrobný štítok, označenie:	Zistené, dodávateľ APIS
Certifikácia zariadenia:	Podľa STN EN 1176 zistená
Opatrebovanie zariadenia a povrchov:	Úmerné veku a používaniu
Iné nedostatky:	-
Návrhy opatrení:	-
Odporúčania na zvýšenie bezpečnosti:	Pravidelne kontrolovať stav zavesenia sedadla hojdačky

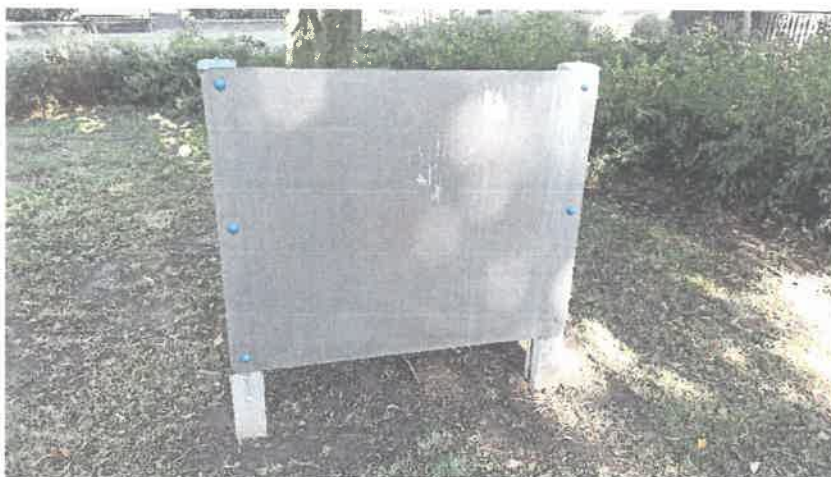
8. Tabuľa

Rok výroby:	2018
Výrobný štítok, označenie:	Zistené, dodávateľ APIS
Certifikácia zariadenia:	Podľa STN EN 1176 zistená
Opotrebovanie zariadenia a povrchov:	Úmerné veku a používaniu
Iné nedostatky:	-
Návrhy opatrení:	-
Odporúčania na zvýšenie bezpečnosti:	-

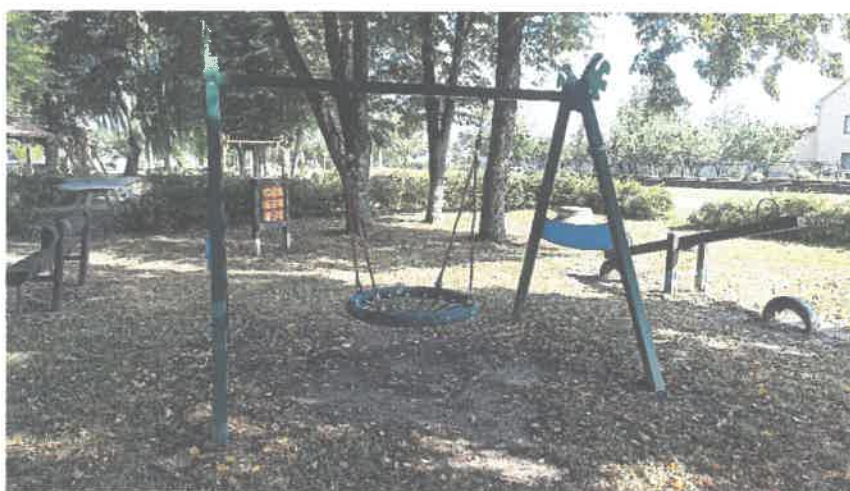
9. Závesná hojdačka „hniezdo“

Výška sedadla 42cm, závesy bez známkov nadmerného opotrebovania

Rok výroby:	2018
Výrobný štítok, označenie:	Zistené, dodávateľ APIS
Certifikácia zariadenia:	Podľa STN EN 1176 zistená

Opotrebovanie zariadenia a povrchov: *Úmerné veku a používaniu*

Iné nedostatky: -

Odporúčania na zvýšenie bezpečnosti: *Pravidelne kontrolovať stav zavesenia sedadla hojdačky*

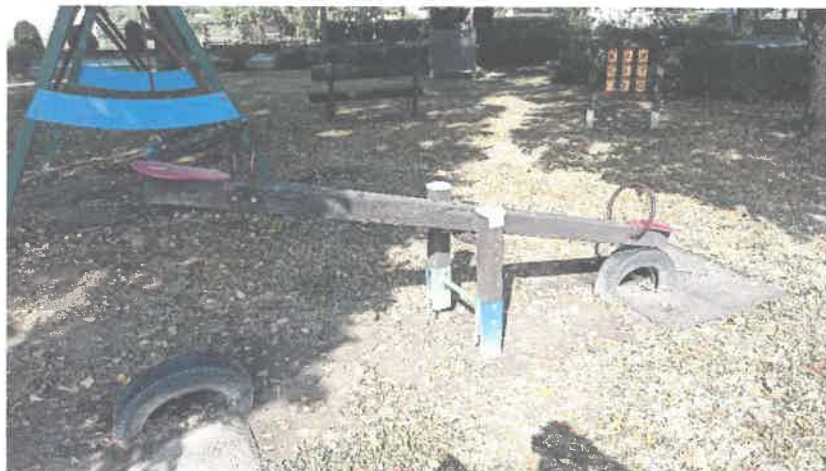
10. Axiálna hojdačka

Maximálna výška sedadiel hojdačky 110cm, bočná výchylka hojdačiek meraná vo vzdialenosti 2m od stredového bodu neprekračuje limit 14cm

Rok výroby: 2018

Výrobný štítok, označenie: *Zistené, dodávateľ APIS*

Certifikácia zariadenia: *Podľa STN EN 1176 zistená*

Opotrebovanie zariadenia a povrchov: *Úmerné veku a používaniu*

Iné nedostatky: -

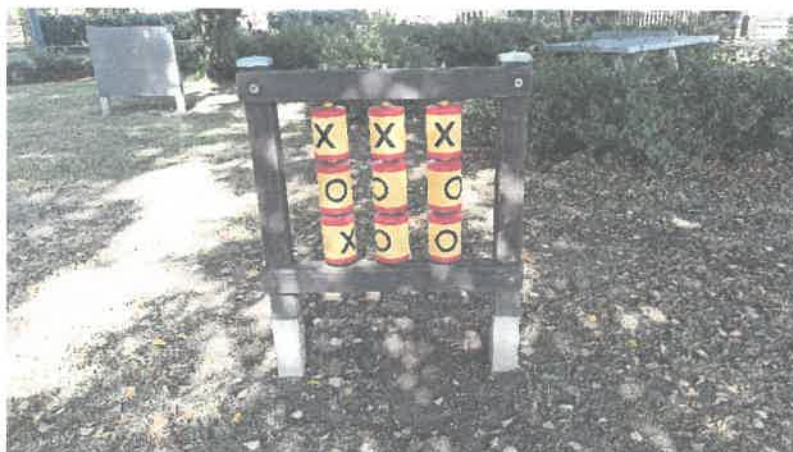
11. Piškvorky

Zábavný detský modul rozvíjajúci zručnosti je pevne zabudovaný do terénu a opatrený vhodným povrchovým náterom. Na zariadení sa nenachádzajú ostré hrany alebo nebezpečné priestory, ktoré by mohli byť zdrojom vzniku úrazu.

Rok výroby:	2018
Výrobný štítok, označenie:	Zistené, dodávateľ APIS
Certifikácia zariadenia:	Podľa STN EN 1176 zistená
Opatrebovanie zariadenia a povrchov:	Úmerné veku a používaniu
Iné nedostatky:	-
Návrhy opatrení:	-
Odporúčania na zvýšenie bezpečnosti:	-

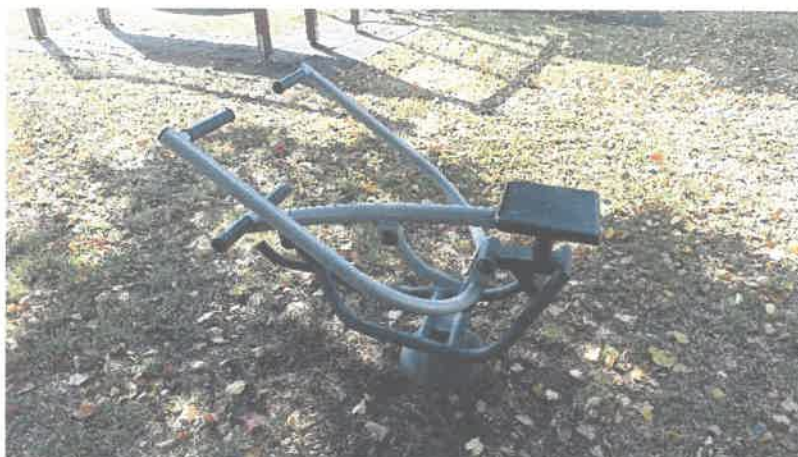
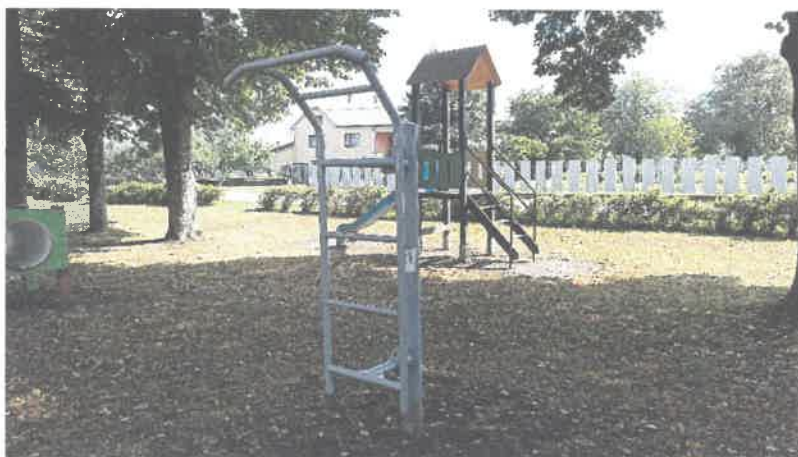
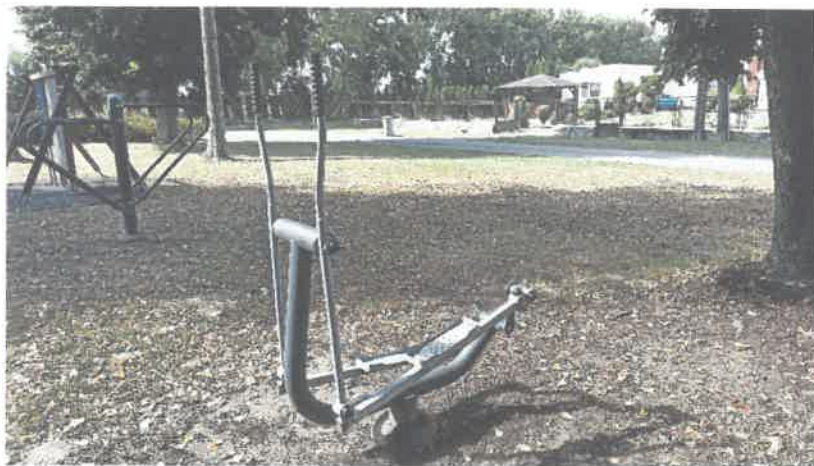
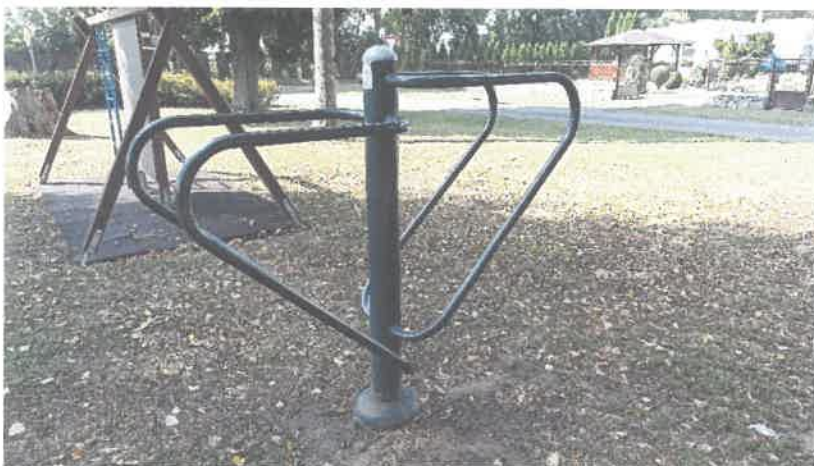
12. Vonkajšie fitness zariadenie 4x

Všetky trvalo zabudované vonkajšie fitness zariadenia sú na ihrisku umiestnené tak že aj pri cvičení na všetkých strojoch naraz nemôže dôjsť k nežiadúcemu kontaktu medzi užívateľmi alebo medzi užívateľom a zariadením. Do terénu sú ukotvené bez možnosti pohybu, dopadové plochy tvorí trávnik, čo je v súlade s STN EN 16 630.

Zariadenia sú vyrobené z kovového materiálu s vhodnou povrchovou úpravou v kombinácii s pomocnými plastovými prípadne gumovými súčasťami. Všetky skrutky a matice sú permanentne prekryté plastovými krytkami, ostatné vyčnievajúce časti sú zaoblené. Podložky pre nohy sú protišmykové s možnosťou odtokania vody. Priestory medzi pohyblivými časťami zariadení neumožňujú pri riadnom používaní zachytenie či pomliaždenie prstov. Na zariadeniach neboli počas kontroly zistené žiadne materiállové alebo konštrukčné nedostatky ktoré by pri správnom používaní zostáv mohli byť príčinou vzniku úrazu.
