# Hlavná ročná kontrola bezpečnosti detského ihriska a jeho zariadení

(v zmysle STN EN 1176)

## PROTOKOL

<b>Detské ihrisko:</b>	<i>Detské ihrisko – Nižný Hrušov</i>
<b>Adresa/lokalizácia:</b>	<i>Ihrisko sa nachádza v oddychovom parku</i>
<b>Prevádzkovateľ:</b>	<i>Obecný úrad Nižný Hrušov 520, 094 22</i>
<b>Objednávateľ:</b>	<i>Obecný úrad Nižný Hrušov 520, 094 22</i>
<b>Dátum vykonania kontroly/obhliadky:</b>	<i>3.8.2022</i>
<b>Materiálne vybavenie:</b>	<i>Zariadenia na kontrolu v zmysle STN EN 1176-1</i>
<b>Kontrolu vykonal:</b>	<i>Ing. Matúš Kažimír</i>
<b>Číslo osvedčenia:</b>	<i>010/30/21/PLZ/OPR</i>
<b>Zoznam zariadení herných prvkov:</b>	<i>1.Kombinovaná herná zostav 2.Preliezka 3.Herná veža so šmýkačkou 4.Tunel 5.Kolotoč 6.Jednobodové pružinové zariadenie 7.Závesná hojdačka</i>

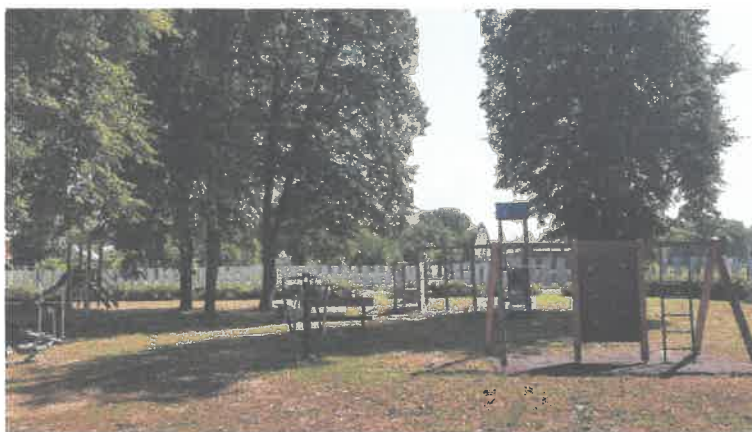
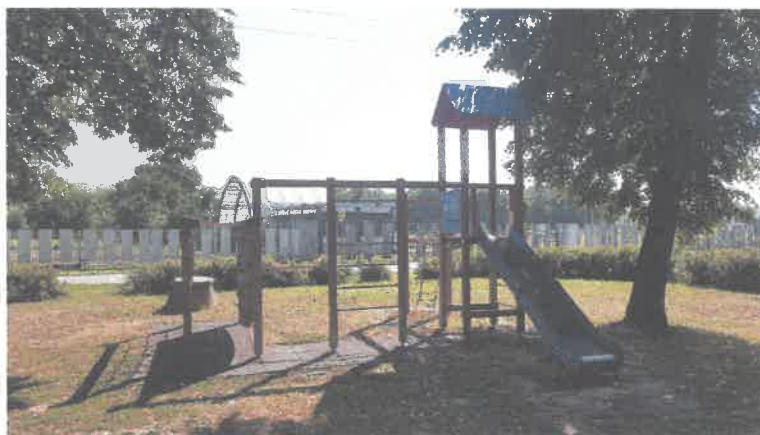
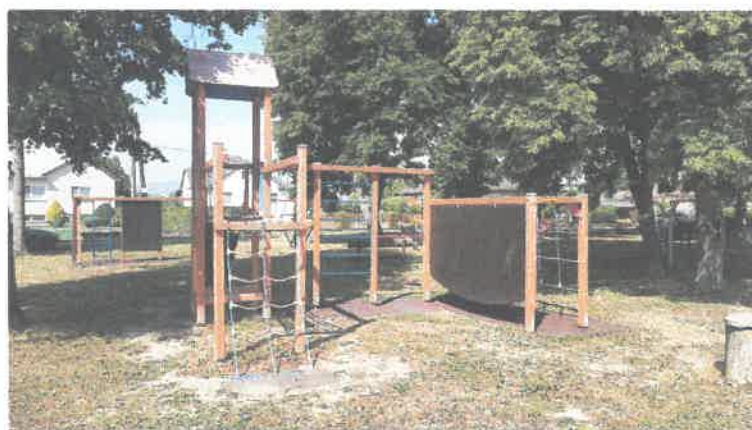
*Detské ihrisko sa nachádza v peknom, udržiavanom oddychovom parku neďaleko futbalového ihriska v obci Nižný Hrušov. Ihrisko je od cestnej komunikácie oddelené dostatočnou vzdialenosťou a čiastočne živým plotom. Povrch ihriska je rovinatý, trávnatý, na kritických miestach sú vybudované dopadové plochy z gumového granulátu. Všetky herné prvky sú v priestore vhodne umiestnené, certifikované v súlade s STN EN 1176.*

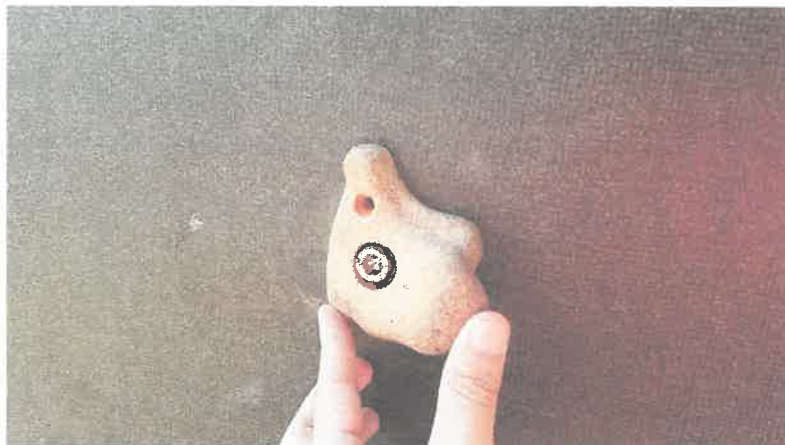
*1. Kombinovaná herná zostava so šmýkačkou, pohyblivým mostíkom, rebrinami, hrazdami a lezeckou stenou.*

*Výška plošiny 154cm, výška zábran 72cm, miesto nasadania na šmýkačku je na plošine, priechnik vo výške 73cm, za vysadacou časťou šmýkačky je dostatočná voľná plocha (viac ako 2m), výška rebrín 208cm, výška hrádz 120cm a 178cm, priemer priečok 30mm, rozmer oka lanovej siete 38cm x 39cm,*

<b>Rok výroby:</b>	2018
<b>Výrobný štítok, označenie:</b>	Zistené, dodávateľ APIS
<b>Certifikácia zariadenia:</b>	Podľa STN EN 1176 zistená
<b>Opatrebovanie zariadenia a povrchov:</b>	Úmerné veku a používaniu
<b>Iné nedostatky:</b>	Viacrát uvoľnené úchyty na lezeckej stene
<b>Návrhy opatrení:</b>	Upevnenie uvoľnených úchytov
<b>Odporúčania na zvýšenie bezpečnosti:</b>	-

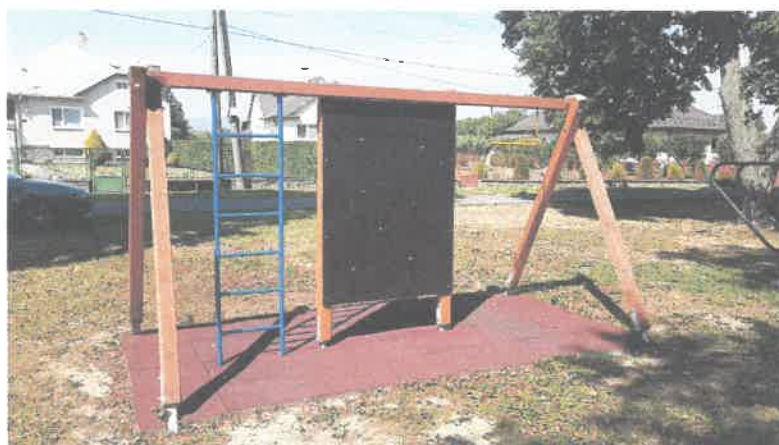
*2. Preliezka s ručnou hojdačkou, lezeckou stenou a rebríkom*

*Výška zostavy 200cm, priemer priečok 30mm, chyty lezeckej steny sú zabezpečené proti pootočeniu*

<b>Výrobný štítok, označenie:</b>	<i>Zistené, dodávateľ APIS</i>
<b>Certifikácia zariadenia:</b>	<i>Podľa STN EN 1176 zistená</i>
<b>Opotrebovanie zariadenia a povrchov:</b>	<i>Úmerné veku a používaniu</i>
<b>Iné nedostatky:</b>	-
<b>Návrhy opatrení:</b>	-
<b>Odporúčania na zvýšenie bezpečnosti:</b>	-

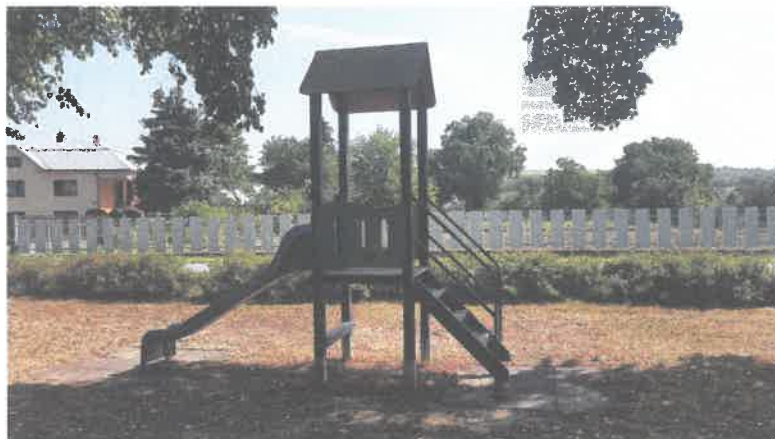
### *3. Herná veža so šmykačkou*

*Výška plošiny 100cm, výška zábran 70cm, výška zábradlia schodov 85cm, bočná ochrana šmykačky v mieste nasadania 50cm, priečnik vo výške 73cm, za vysadacou časťou šmykačky je dostatočná voľná plocha (viac ako 2m)*

<b>Rok výroby:</b>	<i>2018</i>
<b>Výrobný štítok, označenie:</b>	<i>Zistené, dodávateľ APIS</i>
<b>Certifikácia zariadenia:</b>	<i>Podľa STN EN 1176 zistená</i>
<b>Opotrebovanie zariadenia a povrchov:</b>	<i>Úmerné veku a používaniu</i>
<b>Iné nedostatky:</b>	-
<b>Návrhy opatrení:</b>	-
<b>Odporúčania na zvýšenie bezpečnosti:</b>	-

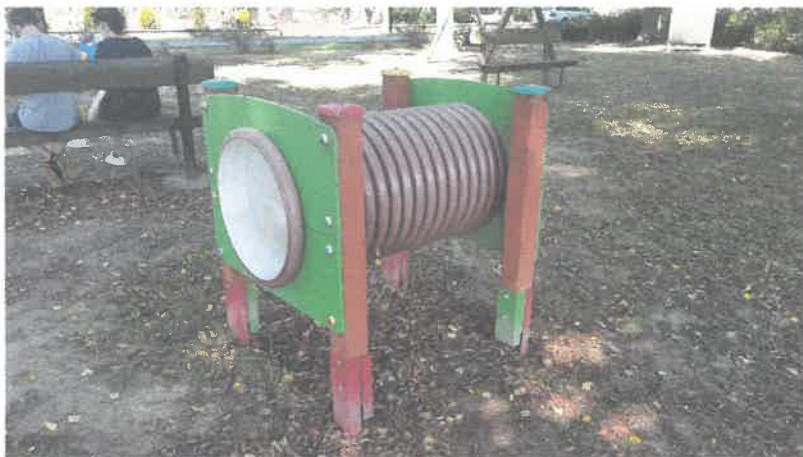
#### *4. Tunnel*

*Výška spodnej hrany tunela, 45cm, priemer tunela 50cm, dĺžka tunela 100cm*

<b>Rok výroby:</b>	<i>2018</i>
<b>Výrobný štítok, označenie:</b>	<i>Zistené, dodávateľ APIS</i>
<b>Certifikácia zariadenia:</b>	<i>Podľa STN EN 1176 zistená</i>
<b>Opatrebovanie zariadenia a povrchov:</b>	<i>Úmerné veku a používaniu</i>
<b>Iné nedostatky:</b>	-
<b>Návrhy opatrení:</b>	-
<b>Odporúčania na zvýšenie bezpečnosti:</b>	-

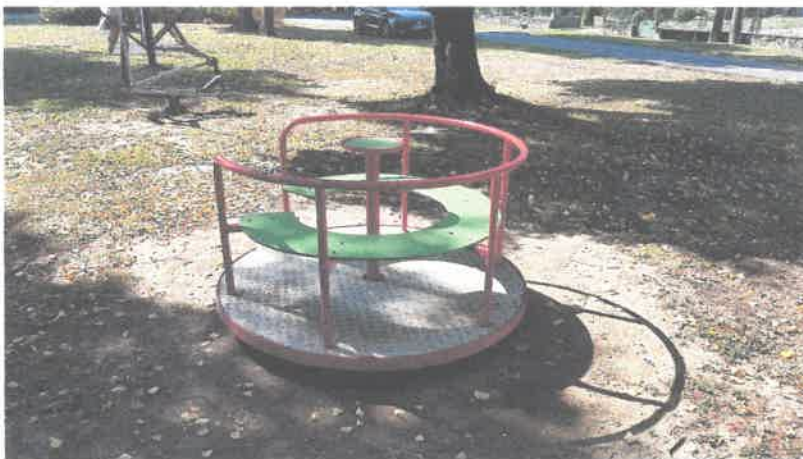
#### *5. Kolotoč so sedadlami a zábradlím*

*Výška otočnej plošiny 11cm, výška sedadiel 50cm, plošina s protišmykovým povrchom sa otáča plynulo, bez vibrácií, stredový bod kolotoča je stabilný*

- Opotrebovanie zariadenia a povrchov:** *Úmerné veku a používaniu*
- Iné nedostatky:** -
- Návrhy opatrení:** -
- Odporúčania na zvýšenie bezpečnosti:** *Nakoľko sa jedná o zariadenie s odstredivou silou, odporúčam dodržiavanie minimálnej odstupovej vzdialenosti 2m od zariadenia vo všetkých smeroch.*

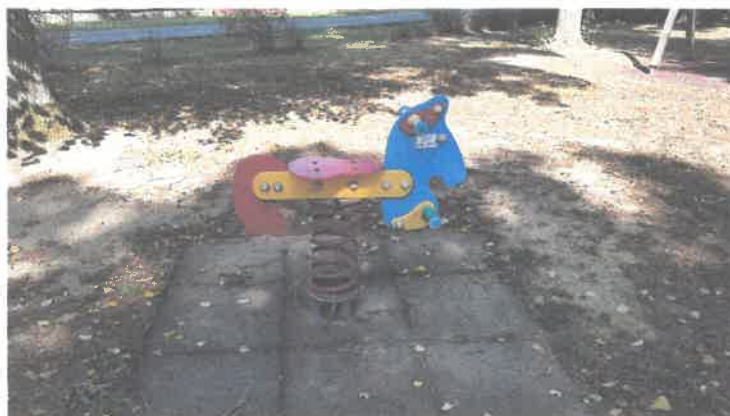
#### *6. Jednobodové pružinové zariadenie*

*Držadlá sa nepretáčajú okolo osi, pružina ani pri maximálnom náklone neumožňuje zachytenie prstov užívateľov (odskúšané sondou), betónové základy sú prekryté, skrutky a matice opatrené plastovými krytkami*

- Rok výroby:** 2018
- Výrobný štítok, označenie:** *Zistené, dodávateľ APIS*
- Certifikácia zariadenia:** *Podľa STN EN 1176 zistená*
- Opotrebovanie zariadenia a povrchov:** *Úmerné veku a používaniu*
- Iné nedostatky:** -
- Návrhy opatrení:** -
- Odporúčania na zvýšenie bezpečnosti:** -

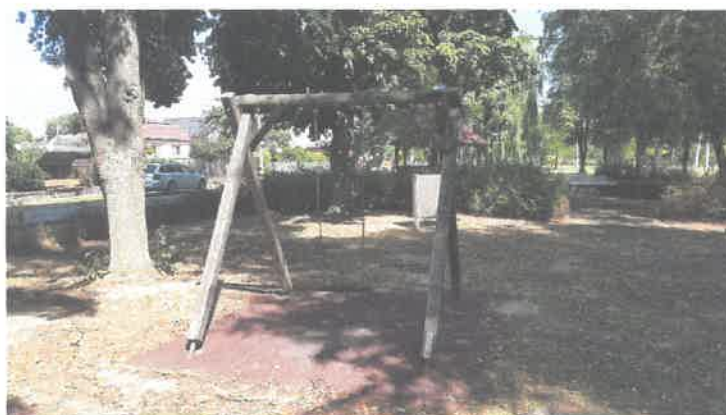
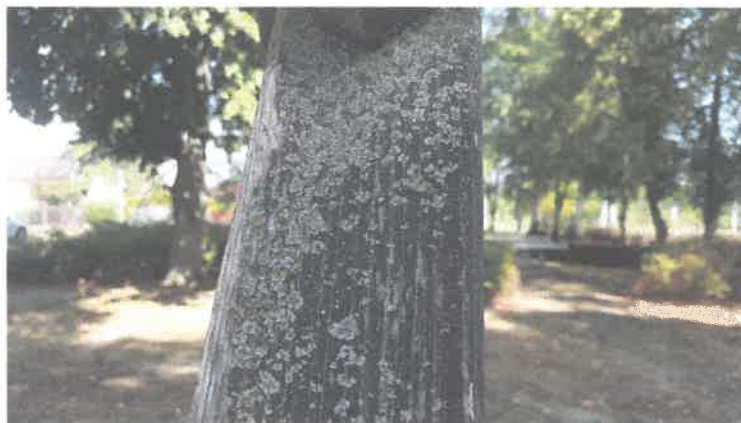
### 7. Závěsná hojdačka

Výška sedadla 36cm, priemer oka použitých reťazí 7mm, závesy bez známok nadmerného opotrebovania

<b>Rok výroby:</b>	2018
<b>Výrobný štítok, označenie:</b>	Zistené, dodávateľ APIS
<b>Certifikácia zariadenia:</b>	Podľa STN EN 1176 zistená
<b>Opotrebovanie zariadenia a povrchov:</b>	Úmerné veku a používaniu
<b>Iné nedostatky:</b>	-
<b>Návrhy opatrení:</b>	-
<b>Odporúčania na zvýšenie bezpečnosti:</b>	Pravidelne kontrolovať stav zavesenia sedadla hojdačky Odporúčam povrchovú úpravu a aplikáciu ochranného náteru.

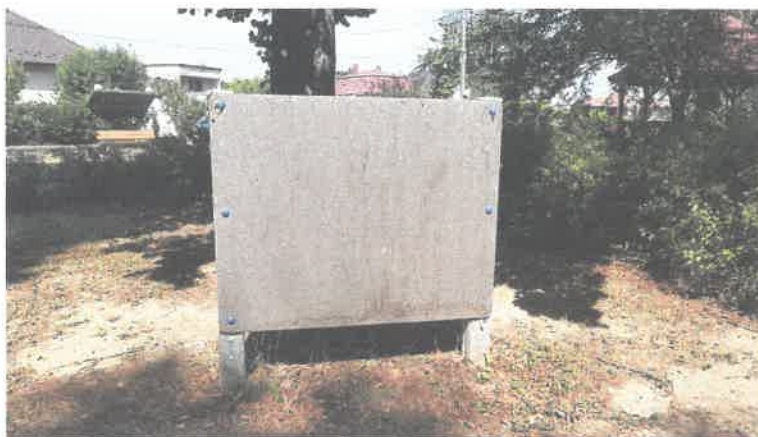
### 8. Tabuľa

<b>Certifikácia zariadenia:</b>	<i>Podľa STN EN 1176 zistená</i>
<b>Opatrebovanie zariadenia a povrchov:</b>	<i>Úmerné veku a používaniu</i>
<b>Iné nedostatky:</b>	-
<b>Návrhy opatrení:</b>	-
<b>Odporúčania na zvýšenie bezpečnosti:</b>	-

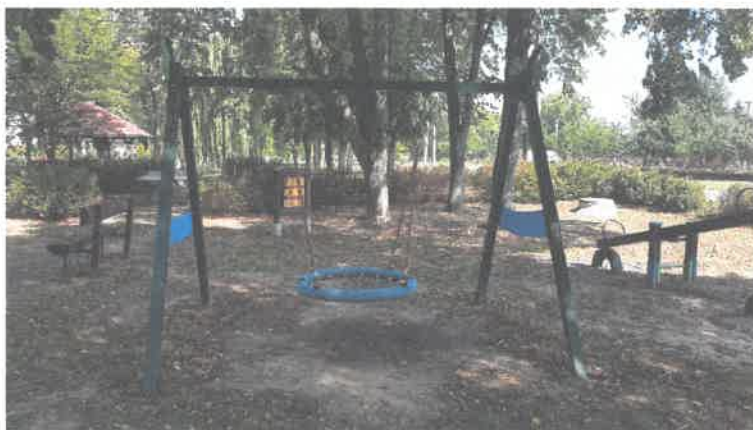
#### *9. Záviesná hojdačka „hniezdo“*

*Výška sedadla 42cm, závesy bez známok nadmerného opotrebovania*

<b>Rok výroby:</b>	<i>2018</i>
<b>Výrobný štítok, označenie:</b>	<i>Zistené, dodávateľ APIS</i>
<b>Certifikácia zariadenia:</b>	<i>Podľa STN EN 1176 zistená</i>
<b>Opatrebovanie zariadenia a povrchov:</b>	<i>Úmerné veku a používaniu</i>
<b>Iné nedostatky:</b>	-
<b>Návrhy opatrení:</b>	-
<b>Odporúčania na zvýšenie bezpečnosti:</b>	<i>Pravidelne kontrolovať stav zavesenia sedadla hojdačky</i>

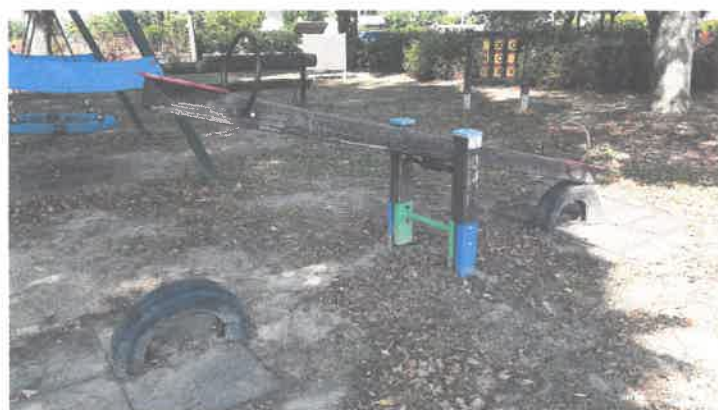
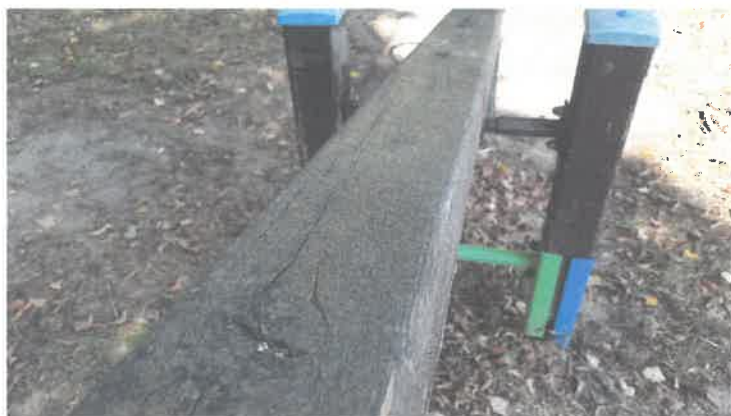
### 10. Axiálna hojdačka

Maximálna výška sedadiel hojdačky 110cm, bočná výchylka hojdačiek meraná vo vzdialenosti 2m od stredového bodu neprekračuje limit 14cm

<b>Rok výroby:</b>	2018
<b>Výrobný štítok, označenie:</b>	Zistené, dodávateľ APIS
<b>Certifikácia zariadenia:</b>	Podľa STN EN 1176 zistená
<b>Opatrebovanie zariadenia a povrchov:</b>	Úmerné veku a používaniu
<b>Iné nedostatky:</b>	-
<b>Návrhy opatrení:</b>	-
<b>Odporúčania na zvýšenie bezpečnosti:</b>	Odporúčam obrúsenie povrchu hojdačky a aplikáciu ochranného náteru za účelom predĺženia životnosti prvku

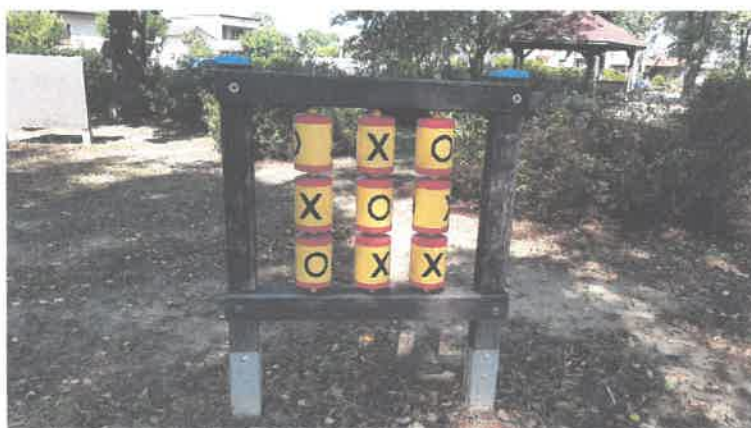
### 11. Piškvorky

Zábavný detský modul rozvíjajúci zručnosti je pevne zabudovaný do terénu a opatrený vhodným povrchovým náterom. Na zariadení sa nenachádzajú ostré hrany alebo nebezpečné priestory, ktoré by mohli byť zdrojom vzniku úrazu.

<b>Výrobný štítok, označenie:</b>	<i>Zistené, dodávateľ APIS</i>
<b>Certifikácia zariadenia:</b>	<i>Podľa STN EN 1176 zistená</i>
<b>Opatrebovanie zariadenia a povrchov:</b>	<i>Úmerné veku a používaniu</i>
<b>Iné nedostatky:</b>	-
<b>Návrhy opatrení:</b>	-
<b>Odporúčania na zvýšenie bezpečnosti:</b>	-

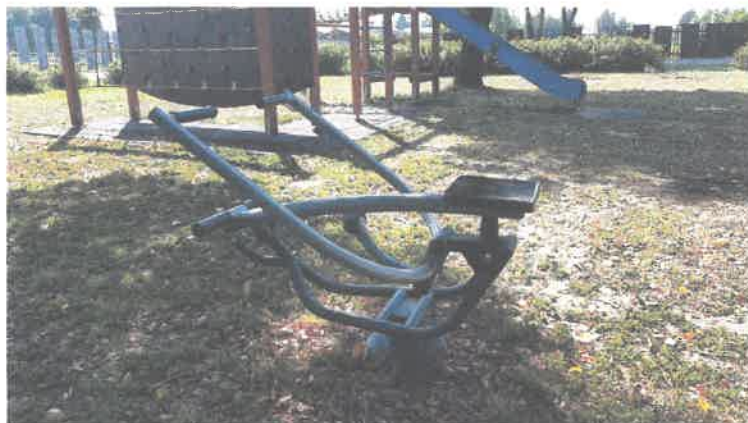
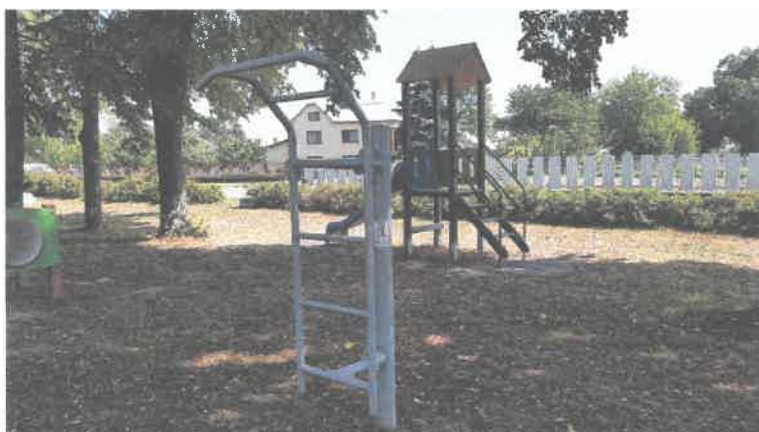
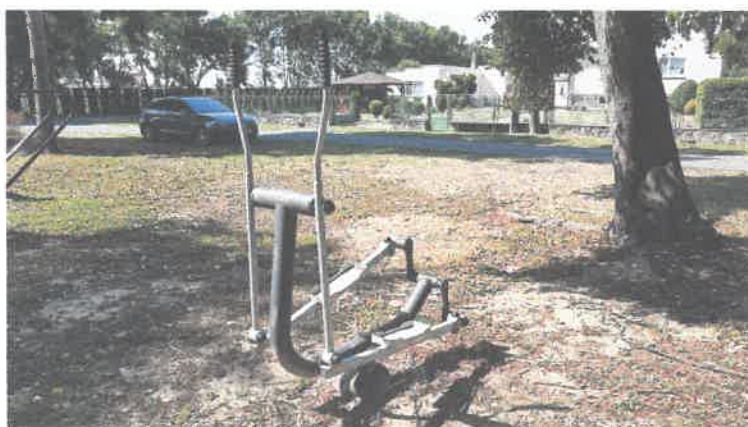
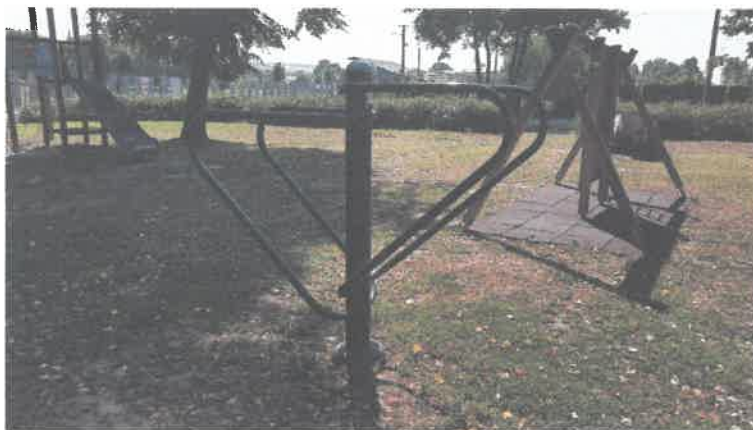
### *12. Vonkajšie fitness zariadenie 4x*

*Všetky trvalo zabudované vonkajšie fitness zariadenia sú na ihrisku umiestnené tak že aj pri cvičení na všetkých strojoch nemože dôjsť k nežiadúcemu kontaktu medzi užívateľmi alebo medzi užívateľom a zariadením. Do terénu sú ukotvené bez možnosti pohybu, dopadové plochy tvorí trávnik, čo je v súlade s STN EN 16 630.*

*Zariadenia sú vyrobené z kovového materiálu s vhodnou povrchovou úpravou v kombinácii s pomocnými plastovými prípadne gumovými súčastami. Všetky skrutky a matice sú permanentne prekryté plastovými krytkami, ostatné vyčnievajúce časti sú zaoblené. Podložky pre nohy sú protišmykové s možnosťou odtekania vody. Priestory medzi pohyblivými časťami zariadení neumožňujú pri riadnom používaní zachytenie či pomliaždenie prstov. Na zariadeniach neboli počas kontroly zistené žiadne materiálové alebo konštrukčné nedostatky ktoré by pri správnom používaní zostáv mohli byť príčinou vzniku úrazu.*
