## Hlavná ročná kontrola

### bezpečnosti detského ihriska a jeho zariadení

(v zmysle STN EN 1176)

| Detské ihrisko: | Detské ihrisko – Nižný Hrušov |

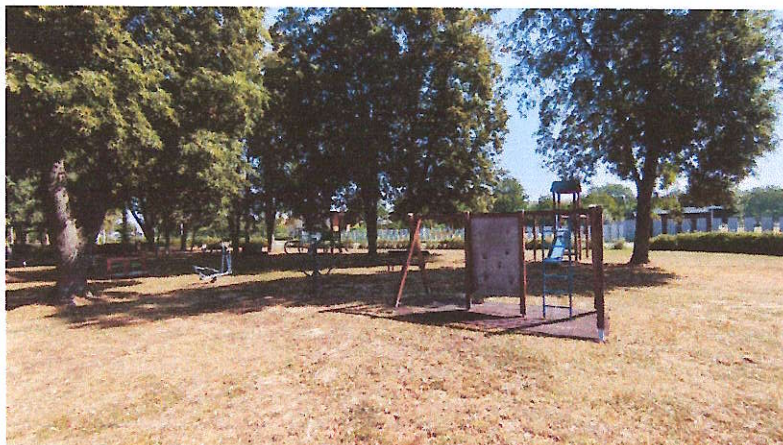
Detské ihrisko sa nachádza v peknom, udržiavanom oddychovom parku neďaleko futbalového ihriska v obci Nižný Hrušov. Ihrisko je od cestnej komunikácie oddelené dostatočnou vzdialenosťou a čiastočne živým plotom. Povrch ihriska je rovinatý, trávnatý, na kritických miestach sú vybudované dopadové plochy z gumového granulátu. Všetky herné prvky sú v priestore vhodne umiestnené, certifikované v súlade s STN EN 1176. Odporúčam doplnenie prevádzkového poriadku, nakoľko pôvodný bol v čase kontroly vplyvom počasia značne poškodený.

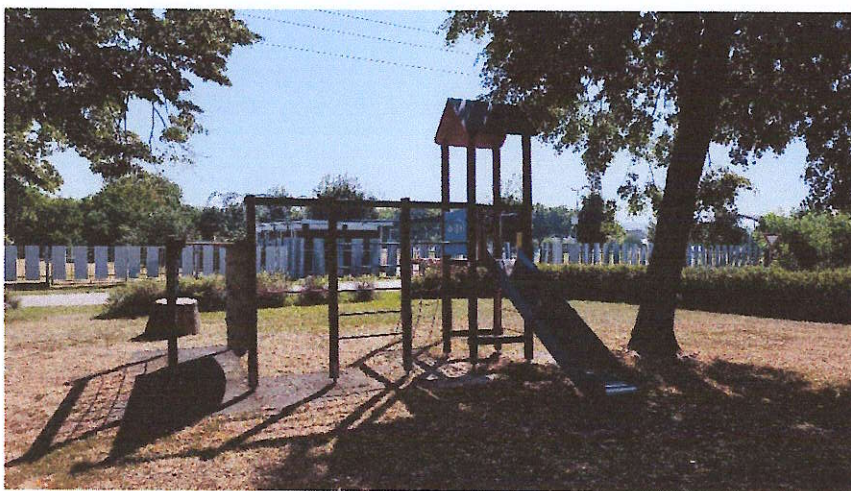
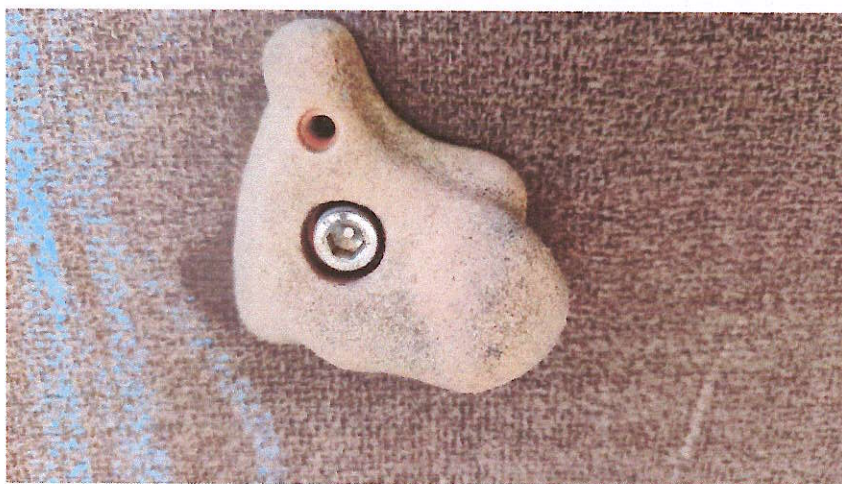
*1. Kombinovaná herná zostava so šmýkačkou, pohyblivým mostíkom, rebrinami, hrazdami a lezeckou stenou.*

*Výška plošiny 154cm, výška zábran 72cm, miesto nasadania na šmýkačku je na plošine, priechnik vo výške 73cm, za vysadacou časťou šmýkačky je dostatočná voľná plocha (viac ako 2m), výška rebrín 208cm, výška hrazd 120cm a 178cm, priemer priechok 30mm, rozmer oka lanovej siete 38cm x 39cm,*

| <b>Opotrebovanie zariadenia a povrchov:</b> | Úmerné veku a používaniu |
| <b>Iné nedostatky:</b> | Uvoľnené úchyty na lezeckej stene |

| <b>Návrhy opatrení:</b> | Upevnenie uvoľnených úchyto |

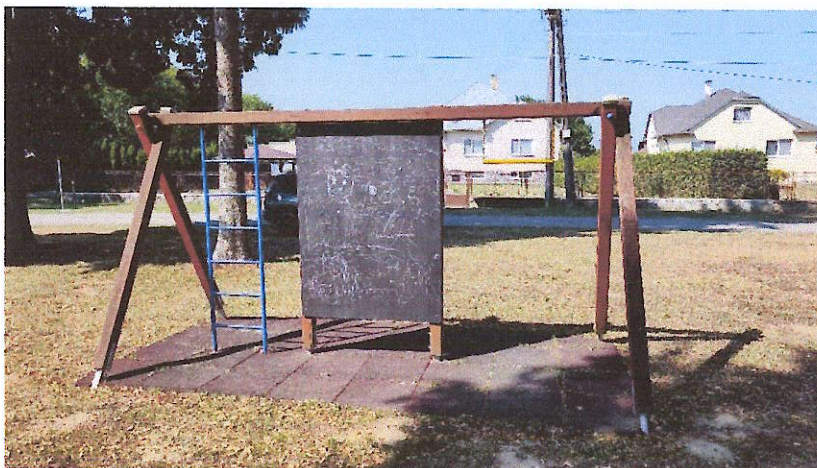
## *2. Preliezka s ručnou hojdačkou, lezeckou stenou a rebríkom*

*Výška zostavy 200cm, priemer priečok 30mm, chyty lezeckej steny sú zabezpečené proti pootočeniu*

**Opatrebovanie zariadenia a povrchov:** Úmerné veku a používaniu

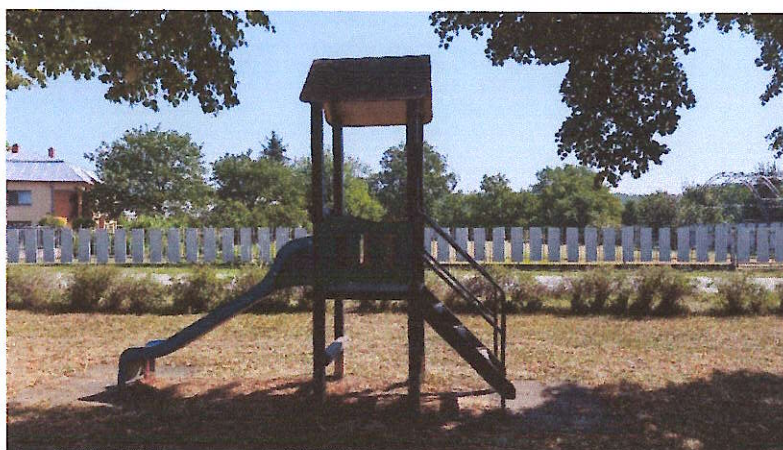
## *3. Herná veža so šmýkačkou*

*Výška plošiny 100cm, výška zábran 70cm, výška zábradlia schodov 85cm, bočná ochrana šmýkačky v mieste nasadenia 50cm, priečník vo výške 73cm, za vysadacou časťou šmýkačky je dostatočná voľná plocha (viac ako 2m)*

| <b>Opotrebovanie zariadenia a povrchov:</b> | <i>Úmerné veku a používaniu</i> |

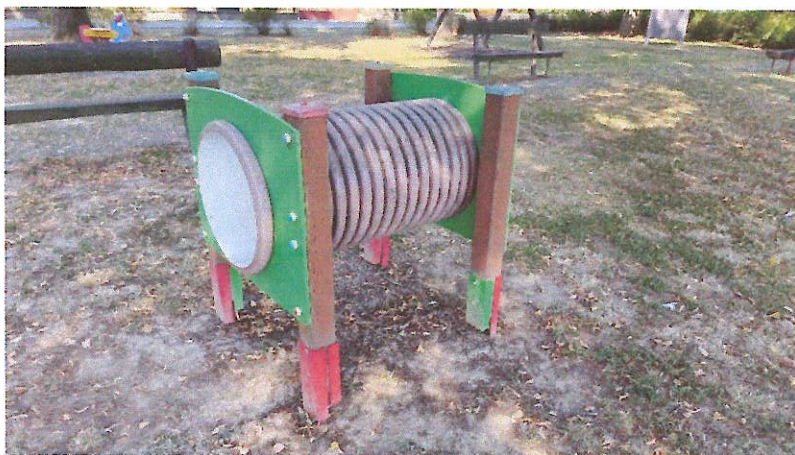
#### *4. Tunel*

*Výška spodnej hrany tunela, 45cm, priemer tunela 50cm, dĺžka tunela 100cm*

| <b>Opotrebovanie zariadenia a povrchov:</b> | <i>Úmerné veku a používaniu</i> |

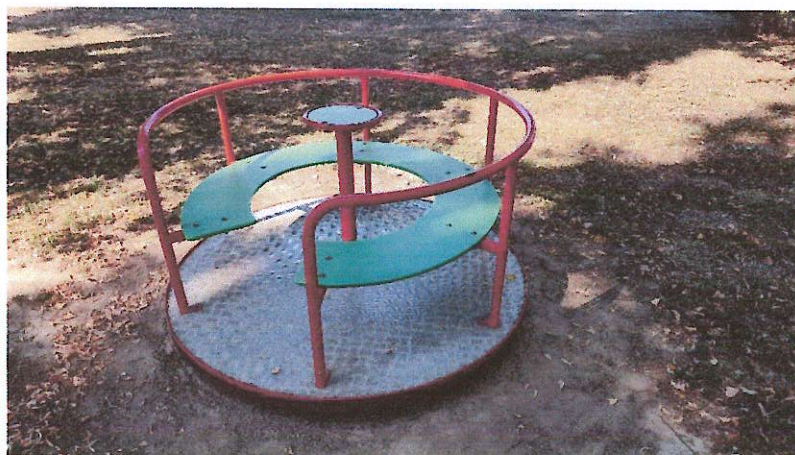
#### 5. Kolotoč so sedadlami a zábradlím

*Výška otočnej plošiny 11cm, výška sedadiel 50cm, plošina s protišmykovým povrchom sa otáča plynulo, bez vibrácií, stredový bod kolotoča je stabilný*

**Opotrebovanie zariadenia a povrchov:** Úmerné veku a používaniu

**Odporúčania na zvýšenie bezpečnosti:** *Nakoľko sa jedná o zariadenie s odstredivou silou, odporúčam dodržiavanie minimálnej odstupovej vzdialenosti 2m od zariadenia vo všetkých smeroch.*

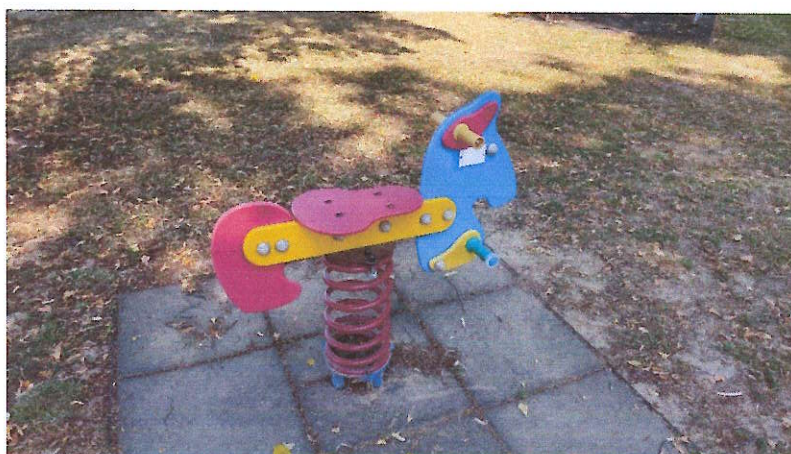
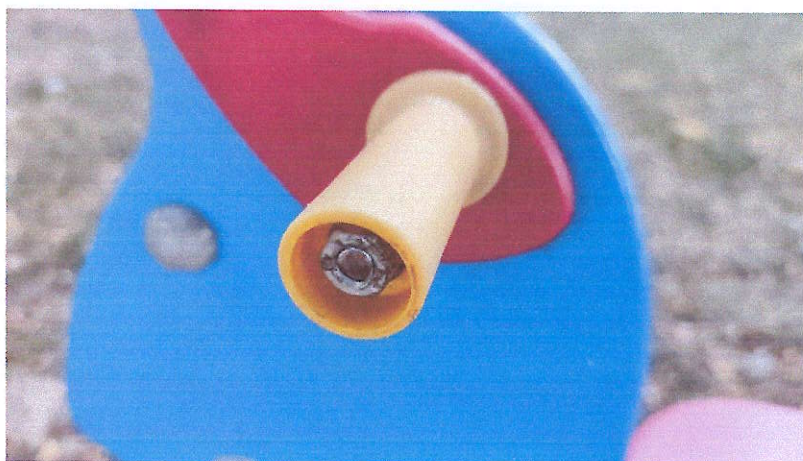
#### 6. Jednobodové pružinové zariadenie

*Držadlá sa nepretáčajú okolo osi, pružina ani pri maximálnom náklone neumožňuje zachytenie prstov užívateľov (odskúšané sondou), betónové základy sú prekryté, skrutky a matice opatrené plastovými krytkami*

| <b>Opotrebovanie zariadenia a povrchov:</b> | Úmerné veku a používaniu |
| <b>Iné nedostatky:</b> | Chýbajúce krytky úchyto |

| <b>Návrhy opatrení:</b> | Doplnenie chýbajúcich kryti |

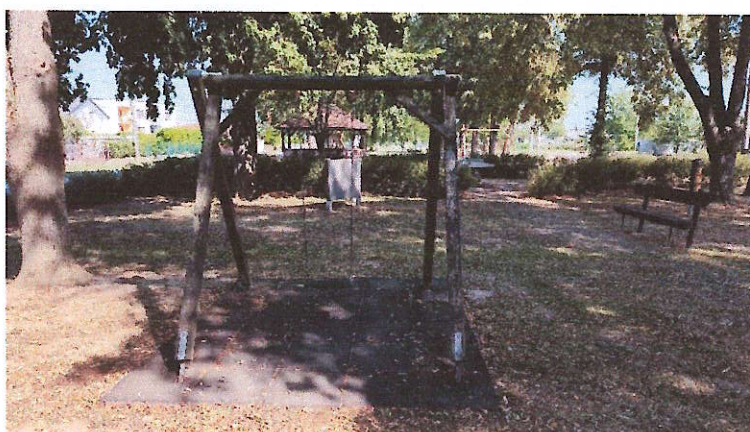
#### 7. Závesná hojdačka

*Výška sedadla 36cm, priemer oka použitých reťazí 7mm, závesy bez známok nadmerného opotrebovania*

| <b>Opotrebovanie zariadenia a povrchov:</b> | <i>Úmerné veku a používaniu</i> |

| <b>Odporúčania na zvýšenie bezpečnosti:</b> | <i>Pravidelne kontrolovať stav zavesenia sedadla<br/>hojdačky</i> |

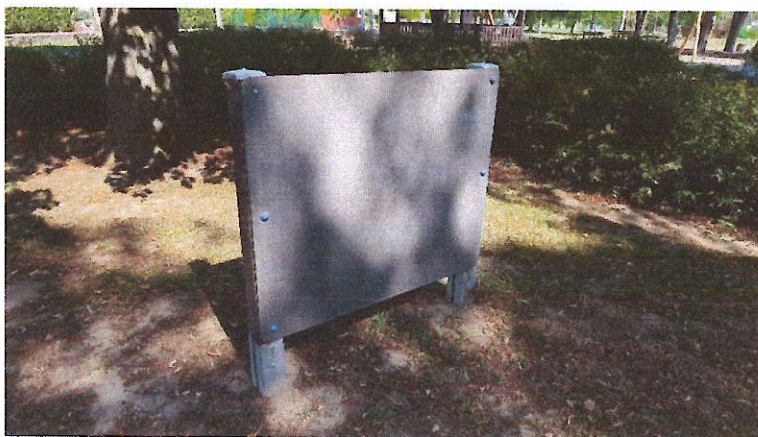
#### 8. Tabuľa

| <b>Opotrebovanie zariadenia a povrchov:</b> | <i>Úmerné veku a používaniu</i> |

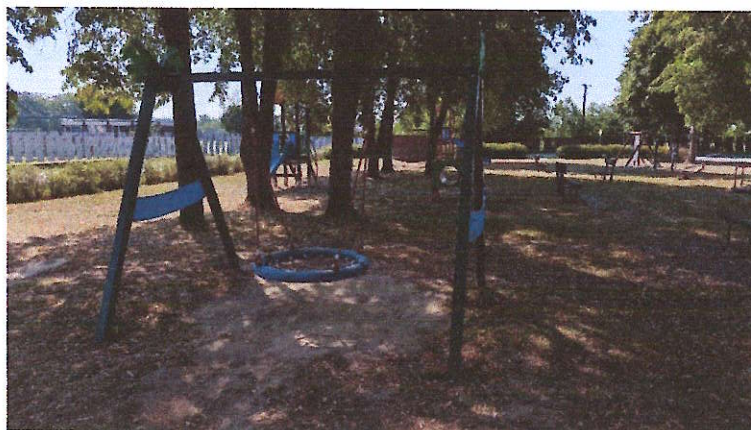
#### 9. Zavesná hojdačka „hniezdo“

*Výška sedadla 42cm, závesy bez známok nadmerného opotrebovania*

| <b>Opotrebovanie zariadenia a povrchov:</b> | <i>Úmerné veku a používaniu</i> |

| <b>Odporúčania na zvýšenie bezpečnosti:</b> | <i>Pravidelne kontrolovať stav zavesenia sedadla<br/>hojdačky</i> |

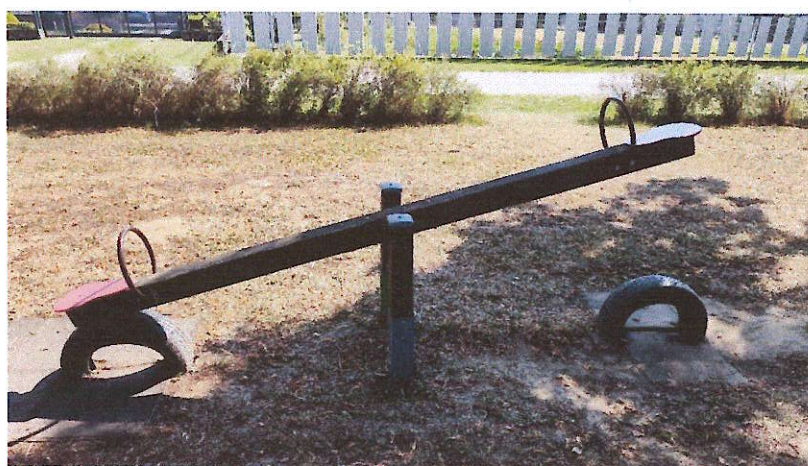
#### *10. Axiálna hojdačka*

*Maximálna výška sedadiel hojdačky 110cm, bočná výchylka hojdačiek meraná vo vzdialenosti 2m od stredového bodu neprekračuje limit 14cm*

| <b>Opotrebovanie zariadenia a povrchov:</b> | <i>Úmerné veku a používaniu</i> |

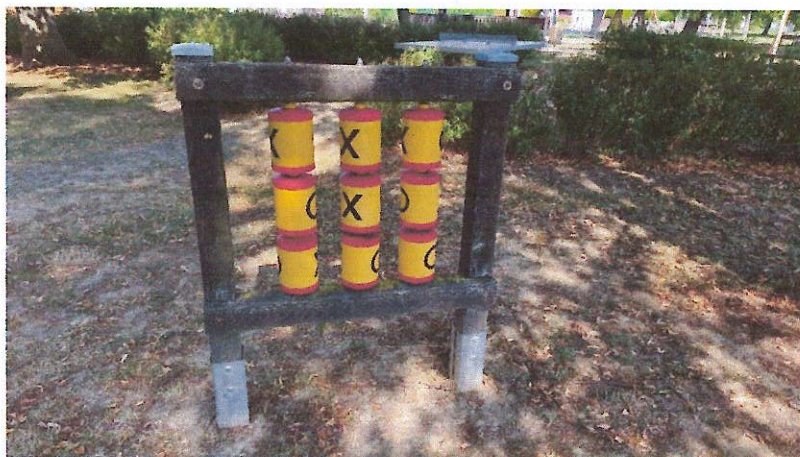
### *11. Piškvorky*

*Zábavný detský modul rozvíjajúci zručnosti je pevne zabudovaný do terénu a opatrený vhodným povrchovým náterom. Na zariadení sa nenachádzajú ostré hrany alebo nebezpečné priestory, ktoré by mohli byť zdrojom vzniku úrazu.*

| <b>Opotrebovanie zariadenia a povrchov:</b> | <i>Úmerné veku a používaniu</i> |

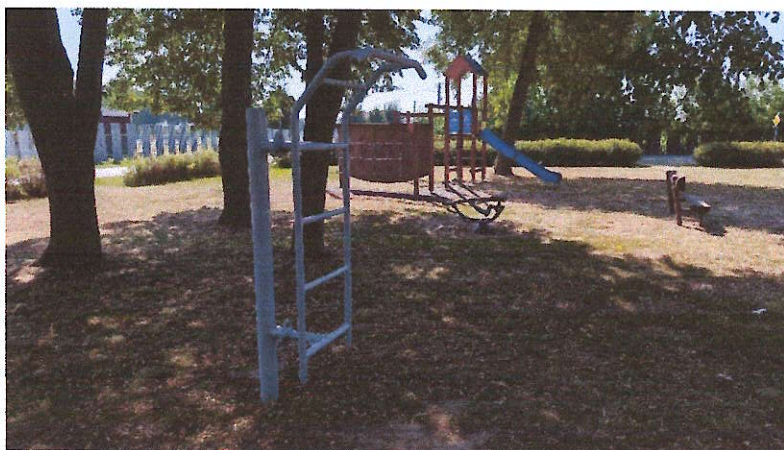
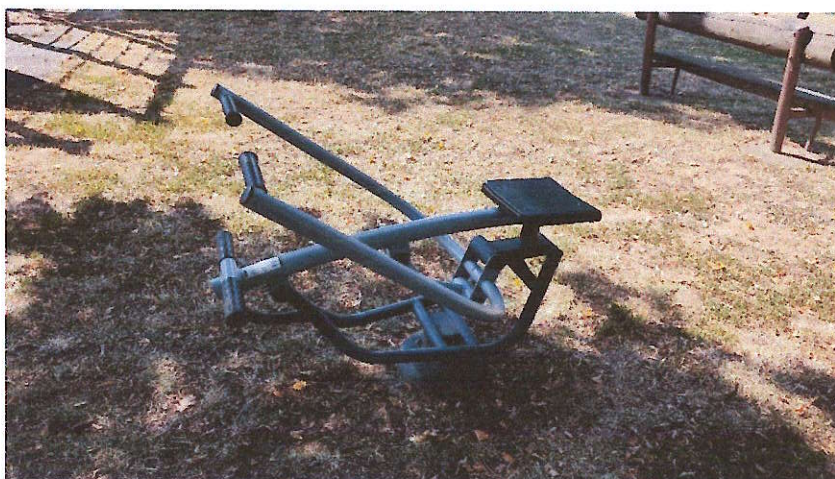
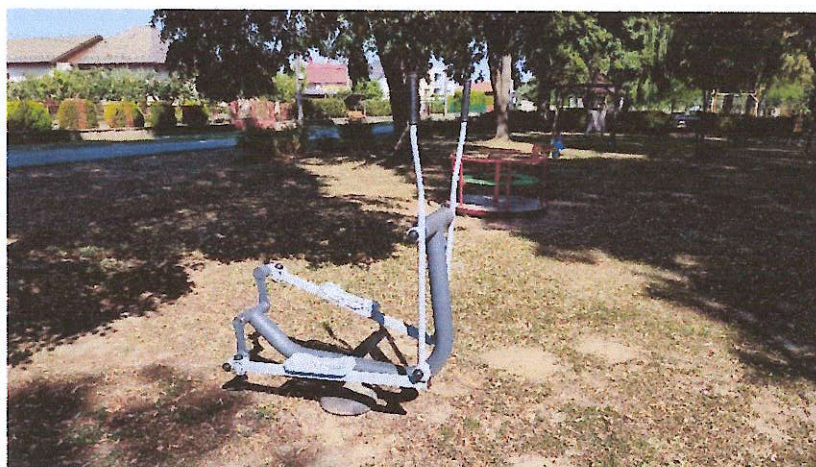
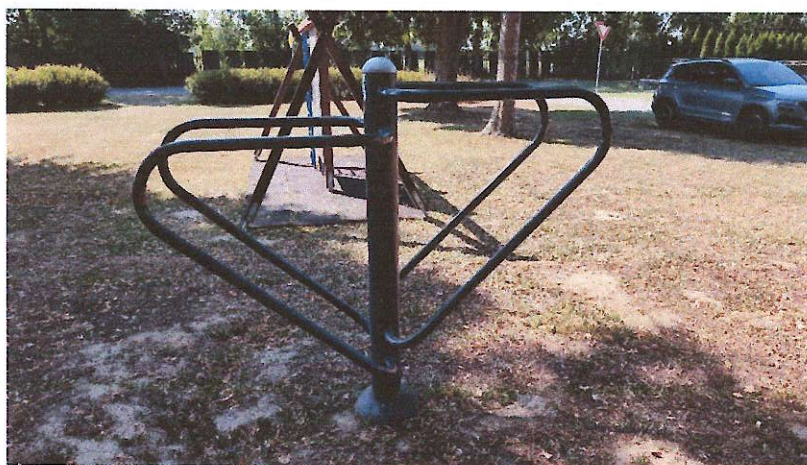
## 12. Vonkajšie fitness zariadenie 4x

Všetky trvalo zabudované vonkajšie fitness zariadenia sú na ihrisku umiestnené tak že aj pri cvičení na všetkých strojoch naraz nemôže dôjsť k nežiadúcemu kontaktu medzi užívateľmi alebo medzi užívateľom a zariadením. Do terénu sú ukotvené bez možnosti pohybu, dopadové plochy tvorí trávnik, čo je v súlade s STN EN 16 630.

Zariadenia sú vyrobené z kovového materiálu s vhodnou povrchovou úpravou v kombinácii s pomocnými plastovými prípadne gumovými súčastami. Všetky skrutky a matice sú permanentne prekryté plastovými krytkami, ostatné vyčnievajúce časti sú zaoblené. Podložky pre nohy sú protišmykové s možnosťou odtekania vody. Priestory medzi pohyblivými časťami

zariadení neumožňujú pri riadnom používaní zachytenie či pomliaždenie prstov. Na zariadeniach neboli počas kontroly zistené žiadne materiálové alebo konštrukčné nedostatky ktoré by pri správnom používaní zostáv mohli byť príčinou vzniku úrazu.
